**“STAGE EVIDENCE (FOTOCOPIATRICE)”**

**Loris Cecchini**

*SCHEDA TECNICO-CONSERVATIVA*

L'opera "Stage evidence" di Loris Cecchini è arrivata nei laboratori dell'ISCR in avanzato stato di degrado nel 2008, con un fenomeno degenerativo del materiale costitutivo in rapida evoluzione.

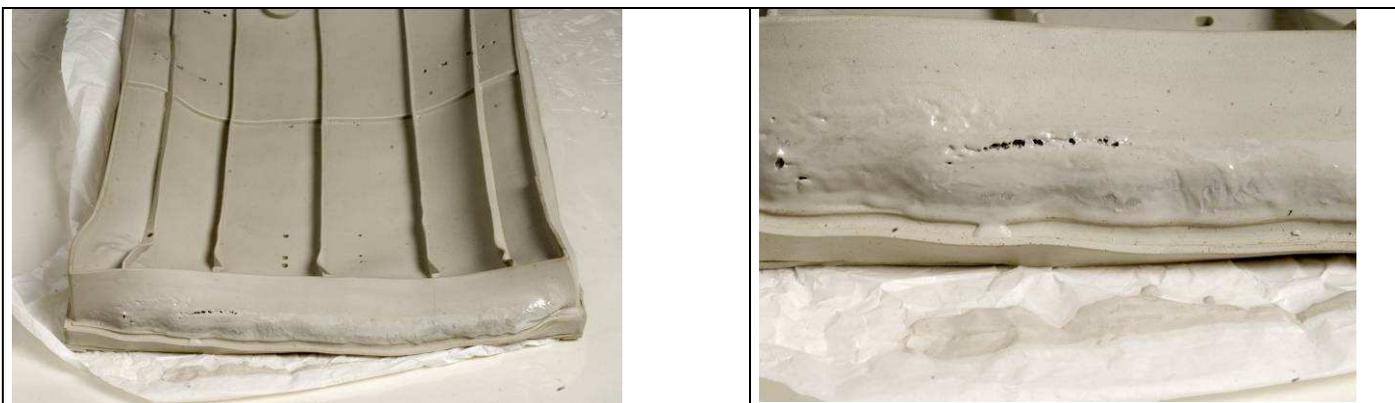
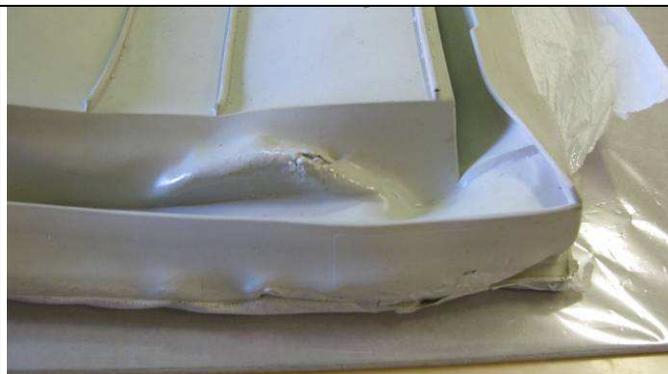
*Elemento 3*

Tale situazione è particolarmente accentuata negli **elementi n. 3 (Carrello carta A)** e **4 (Carrello carta B)**, internamente cavi e privi di una struttura di sostegno, al punto da aver compromesso la stabilità e la morfologia originaria, tanto da provocare nel corso della sperimentazione utile alla selezione dei prodotti e della metodologia d'intervento, un definitivo cedimento.

*L'alterazione del materiale costitutivo causa gravi deformazioni e fessurazioni, in particolare lungo lo spessore del bordo dei due elementi. Evidenti l'estrema viscosità della superficie e la lacrimazione dello ftalato sotto forma di liquido trasparente e appiccicoso.*

Il degrado del materiale costitutivo potrebbe essere stato originato da errori in fase di miscelazione dei componenti durante la realizzazione dei calchi, oppure essere riconducibile alla presenza del composto ftalico, rilevato dalle analisi, aggiunto con funzione plasticizzante<sup>4</sup>. Lo ftalato, con il passare del tempo e probabilmente anche a causa di sbalzi termoigrometrici ed esposizione a radiazioni U.V., tende a migrare verso la superficie della gomma creando una pellicola lucida ed appiccicosa; parallelamente il materiale risulta impoverito e tende dunque a collassare, deformandosi e fratturandosi soprattutto negli elementi più pesanti e in assenza di strutture portanti. L'autore ha inoltre previsto in fase esecutiva l'utilizzo come ispessente di una carica inerte (caolino).

**Trattamento delle fessurazioni: Elemento 3 (Carrello carta A)**

I bordi dell'elemento si presentavano estremamente deformati e fessurati<sup>7</sup>, pertanto è stato necessario riavvicinare i lembi delle fessurazioni con l'ausilio di una spatola applicando un solvente rigonfiante per la gomma poliuretanica, l'acetone, tramite siringa. In questo modo è stato possibile recuperare parzialmente le deformazioni presenti e ripristinare la continuità della superficie, al fine di consentire un successivo intervento di consolidamento.

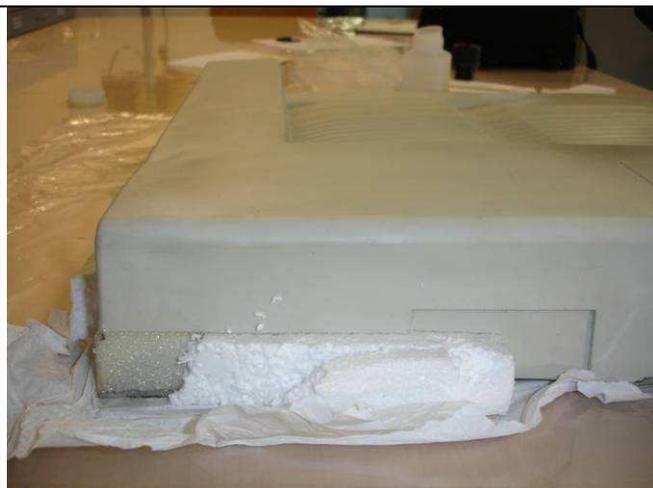
*Elemento 2*

Agli **elementi 1 (Corpo centrale)** e **2 (Vassoio)** risultano strettamente adese porzioni di polistirolo (polistirene espanso), e tutti gli elementi presentano tracce di un film trasparente e non appiccicoso, corrispondente ai punti di contatto con i materiali da imballaggio. Questo film è costituito dal polistirolo stesso, che si è solubilizzato a contatto con lo ftalato migrato in superficie (e degradatosi in acido ftalico).

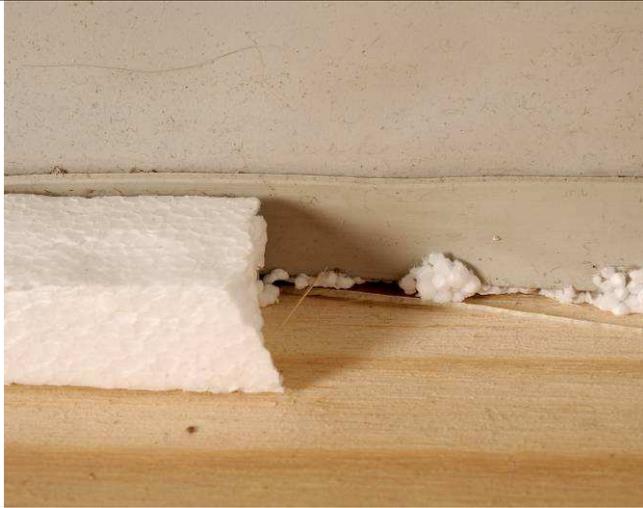
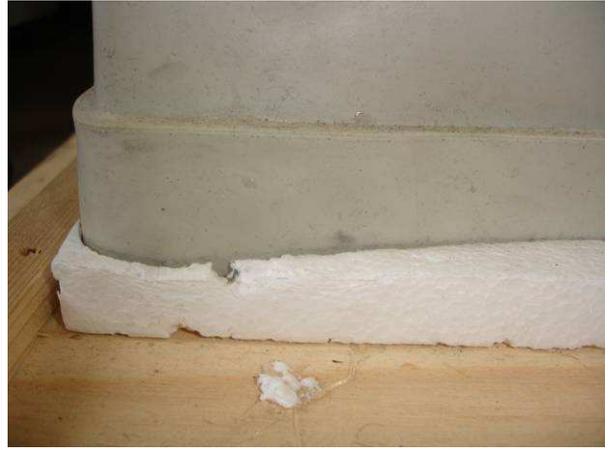
*Elemento 1: particolari*

*Le fotografie mostrano il polistirolo (polistirene espanso) utilizzato per l'imballaggio e fortemente adeso alla superficie della gomma.*

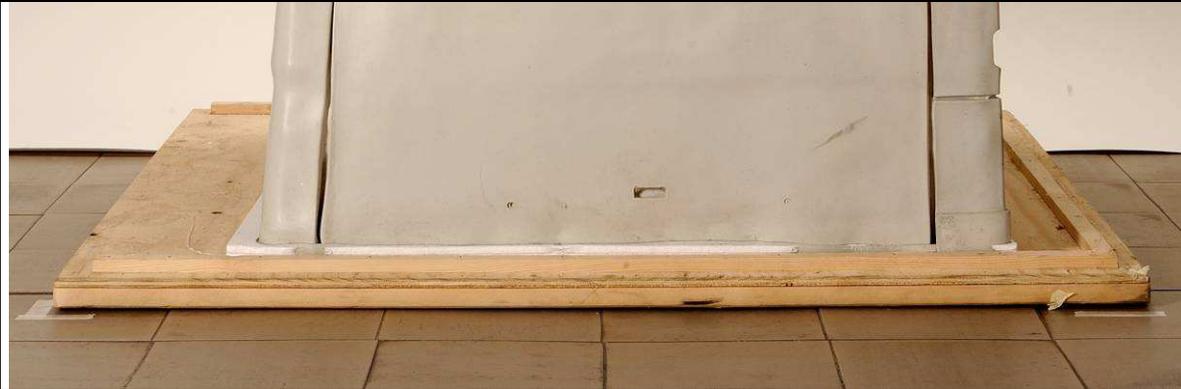
*Elemento 1: particolare della base*

Particolarmente grave è il caso dell'elemento 1, in cui il film di polistirolo fuso ha fatto aderire alla superficie inferiore dell'opera anche il fondo della cassa, costituito da un tavolato di legno:

Per separare la base del corpo centrale (elemento 1) dal piano di legno della cassa è stato necessario far penetrare all'interfaccia supporto/cassa xilene tramite iniezioni. Quindi, sollevando gradualmente con una spatola metallica la base lungo il bordo, è stato possibile inserire un foglio di poliestere trasparente siliconato, Melinex® precedentemente spolverato con talco su entrambe le facce. Questa operazione ha permesso di isolare una fascia della base dell'opera dallo strato appiccicoso e viscoso del polistirene rimasto attaccato al pannello di legno e di inserire progressivamente delle sottili tavolette foderate con lo stesso Melinex. Successivamente l'opera è stata inclinata leggermente e allo stesso tempo è stato favorito il distacco della gomma nella zona centrale con un'azione meccanica. È stato a questo punto inserito un piano di supporto provvisorio foderato con Melinex siliconato, che ha permesso di sollevarla e di distaccarla definitivamente dalla cassa.

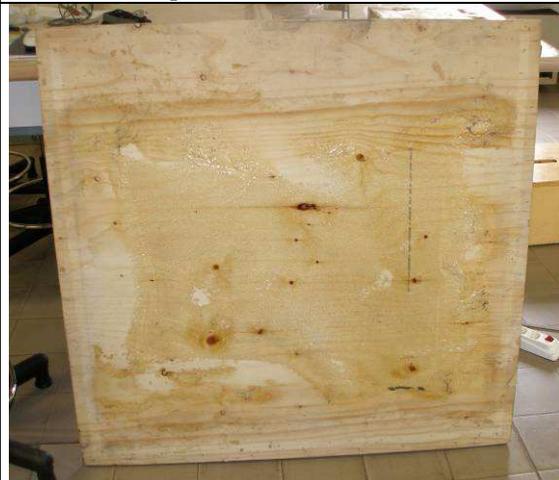
*La base della cassa dell'elemento 1 dopo la rimozione: evidenti le tracce di polistirolo fuso tra base ed elemento 1.*

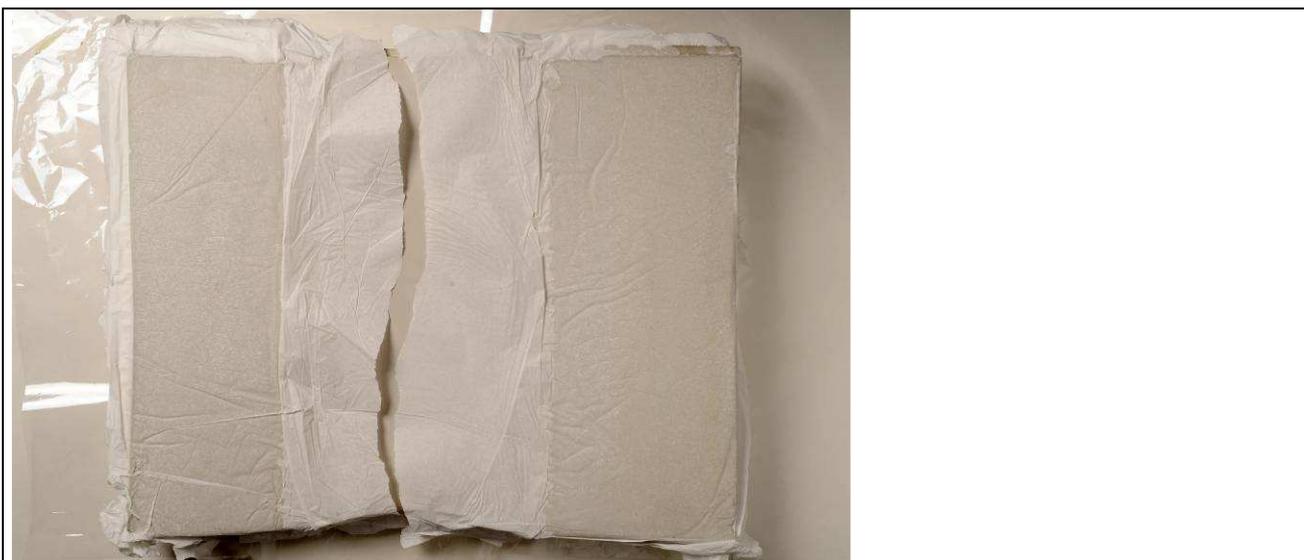
*Elemento 2*

- Agli **elementi 1, 2, 3 e 4** sono adesi fogli di carta velina i quali, accostati agli oggetti in seguito al fenomeno di lacrimazione con funzione di protezione, hanno aderito strettamente ai depositi di ftalato e polistirolo fuso;

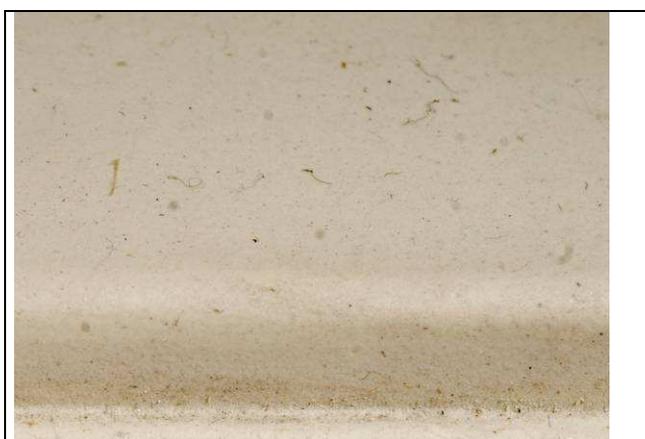
- La superficie alterata dei diversi elementi ha favorito l'accumulo di un particolato di colore grigiastro costituito da polveri, fibre e peli, in particolare nelle zone dove la lacrimazione è stata più grave e in presenza di superfici orizzontali;

*Elemento 1: particolare dei depositi sulla superficie.*

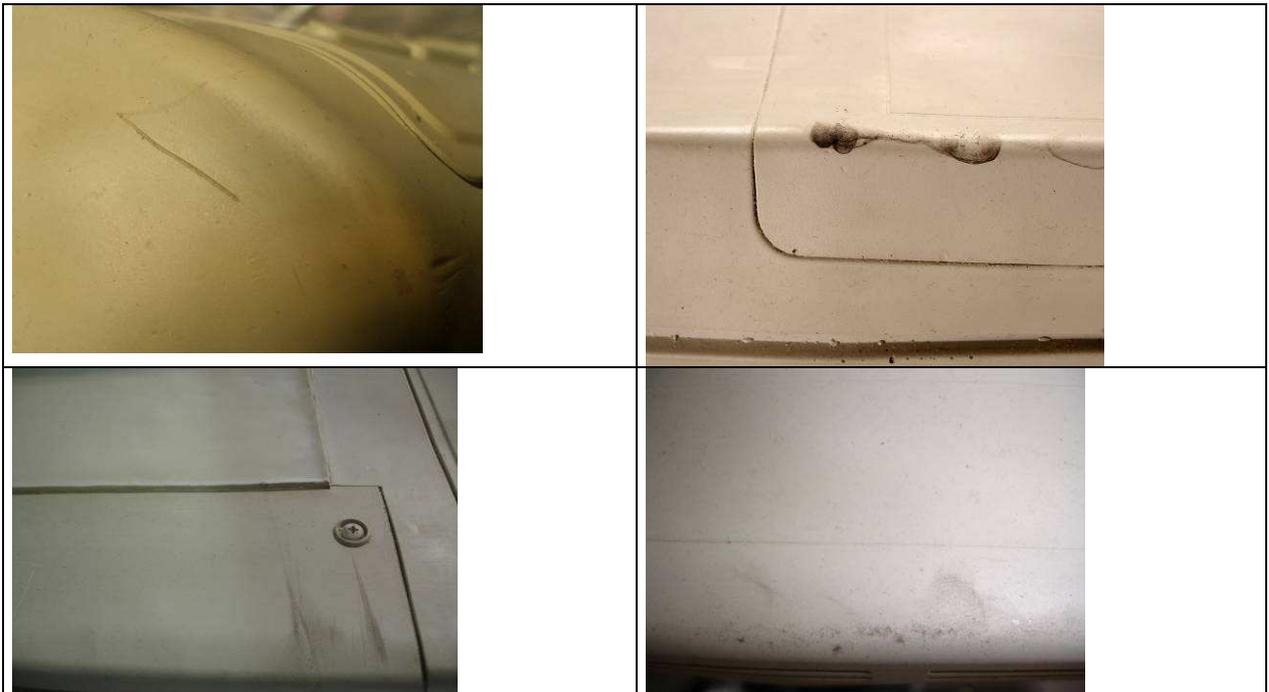
- Tutti gli elementi presentano una serie di macchie nerastre e graffi, diffusi ma non numerosi, probabilmente dovuti alle ripetute movimentazioni;

*Elemento 1: diverse tipologie di graffi e macchie, probabilmente provocate dalla movimentazione e dell'esposizione.*

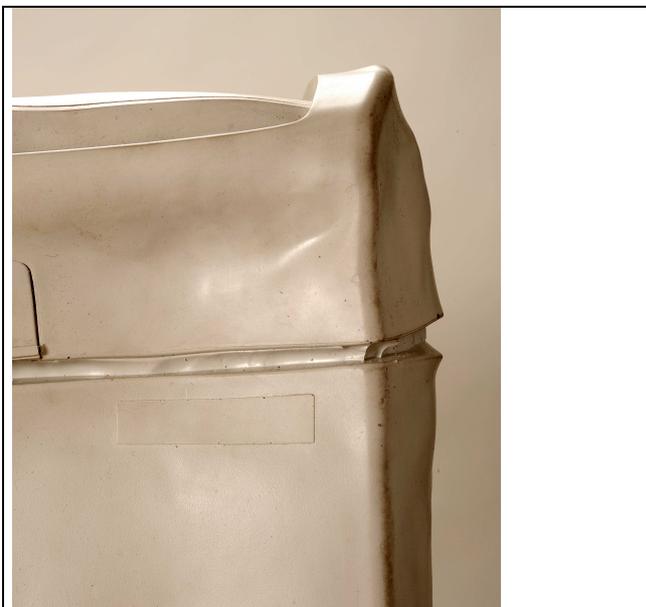
- Tutti gli elementi sono interessati da un ingiallimento lieve ma diffuso, più evidente nei pezzi di dimensioni maggiori;

*Elemento 1: particolare dell'ingiallimento lungo lo spigolo.*

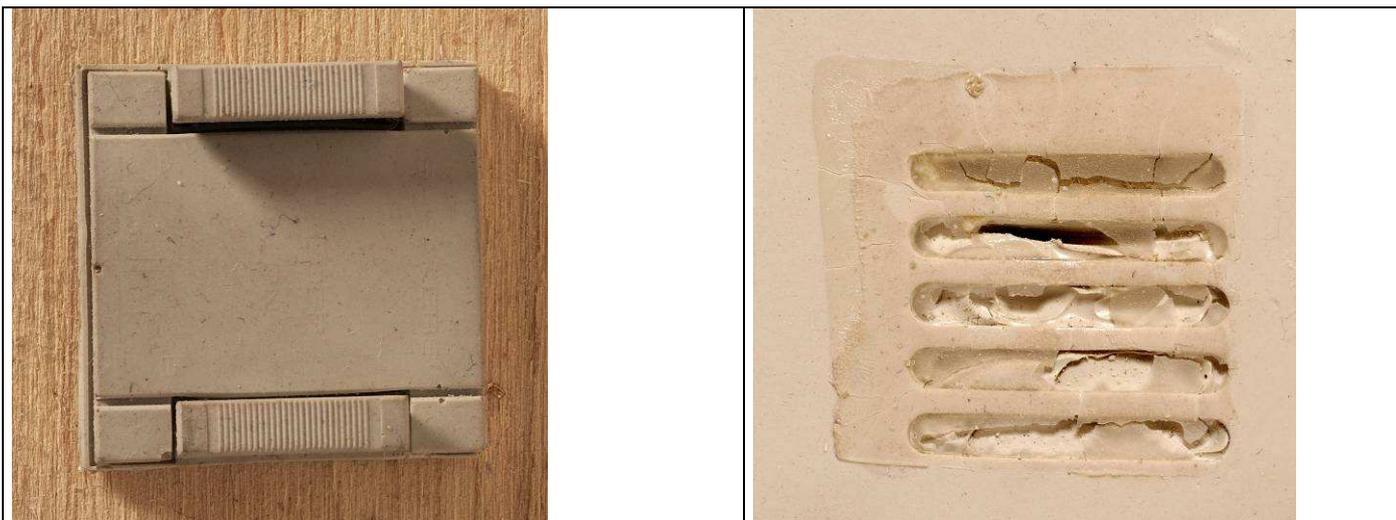
- Sono presenti una serie di difetti di adesione nelle giunzioni dei pezzi con cianoacrilato, in particolare per quelli aggiunti in fase finale come la striscia perimetrale inferiore o il cubetto dell'elemento 1;

*Elemento 1: particolare della parte n. 3 e delle tracce di adesivo (cianoacrilato) sulla superficie di contatto con la parte n. 1.*

Nei punti in cui sono stati riscontrati difetti di adesione è stata utilizzata una miscela di adesivi precedentemente testata su campioni<sup>10</sup>. E' stata applicata pura a spatola su entrambe le superfici e pressata leggermente per qualche minuto.

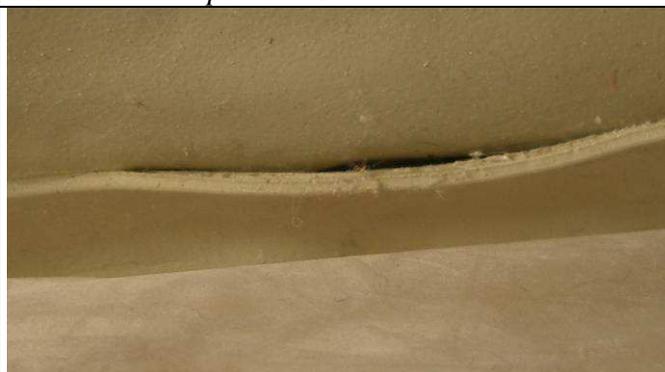
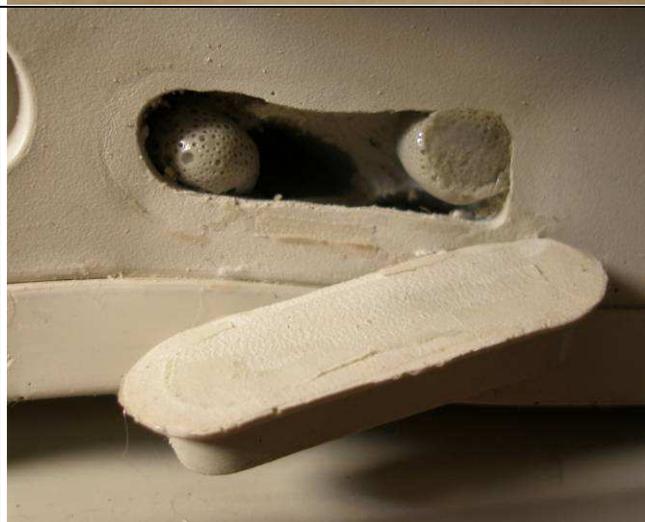
*Elemento 1: particolari di alcune deadesioni.*

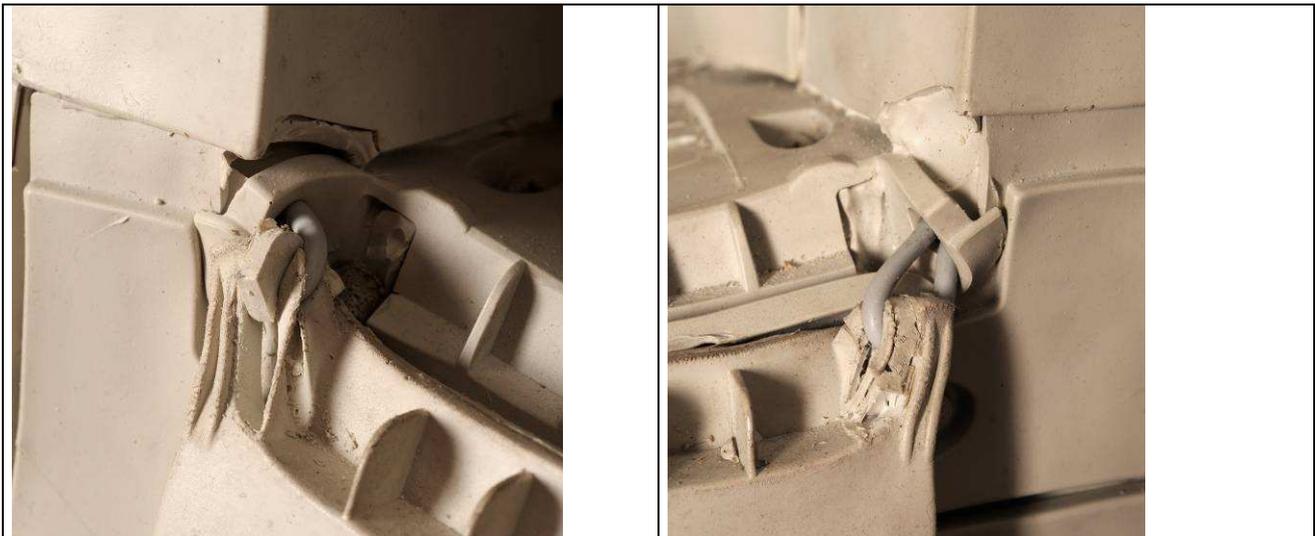
- L'elemento 1 presenta una parte (*piano d'appoggio fogli*) vincolata solo nella parte superiore al corpo centrale tramite due occhielli in cavo di gomma. Le zone circostanti tale giunzione e i due vincoli, su cui grava l'intero peso della parte, sono caratterizzate da una serie di microfratturazioni e deformazioni, tali da pregiudicarne la forma originale e comprometterne la stabilità.

*Elemento 1: particolari del vincolo tra la parte n. 1 e la parte n. 2*

**Rinforzo dei vincoli tra corpo centrale e vassoio:**

Realizzati con striscette di tessuto in poliestere monofilo con adesivi Lascaux 498+360, reversibili in xilene, che non intacca la solubilità della gomma poliuretanic.

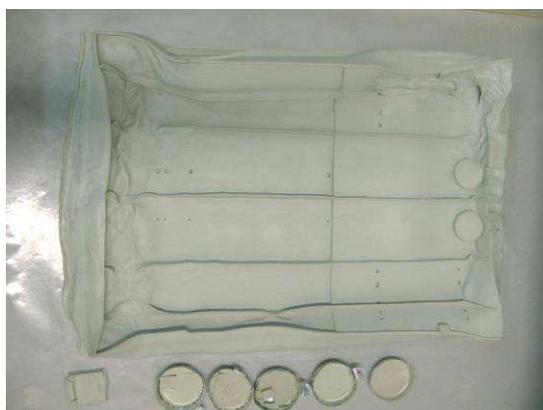
***Pezzo n. 3***

Per i pezzi n.3 e 4, pur stabilizzati, la deformazione ha compromesso l'intento dell'artista nell'opera, tanto da spingerlo a proporre un rifacimento integrale dei pezzi stessi per il museo.
