COMUNICATO STAMPA

Completato il restauro di due opere provenienti dalla concattedrale di Sant'Eustachio di Acquaviva delle Fonti

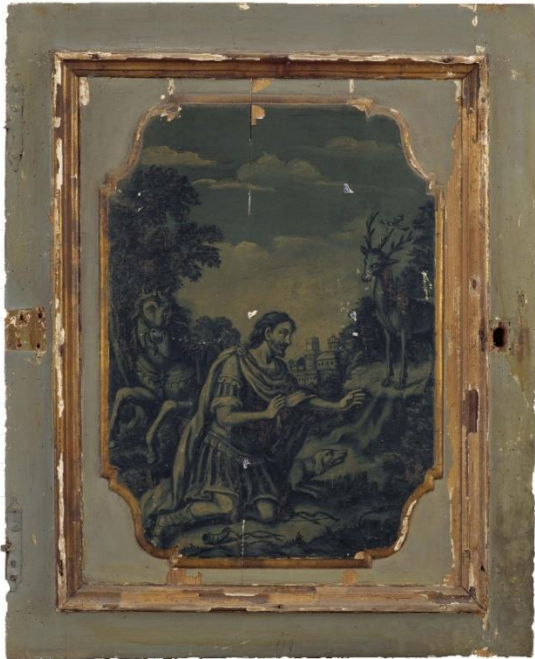
Figura 1 – Anta con scena della Conversione di Sant'Eustachio, prima del restauro

L'anta lignea è stata innanzitutto sottoposta a trattamento anossico per contrastare l'infestazione di insetti xilofagi. Poi, ristabilito il giusto grado di coesione del supporto e di adesione tra esso e gli strati preparatori e pittorici, è stata eseguita la pulitura chimica della scena figurata e delle cornici dorate. Il fondo monocromo, sul quale la sequenza stratigrafica rivelava la completa ridipintura di questa parte, è stato liberato dalla pittura a legante oleoso soprannata con l'ausilio del laser EOS QS (Nd:YAG), ristabilendo così i giusti accordi cromatici. Dopo aver opportunamente trattato le parti metalliche della serratura, sono state eseguite le stuccature a gesso e colla per riempire le lacune ritenute reintegrabili, che sono state poi interessate dal tratteggio verticale ad acquerello; l'intervento si è infine concluso con acquerelli e colori a vernice per equilibrare tutta la superficie, in ultima protetta da una leggera verniciatura spray.

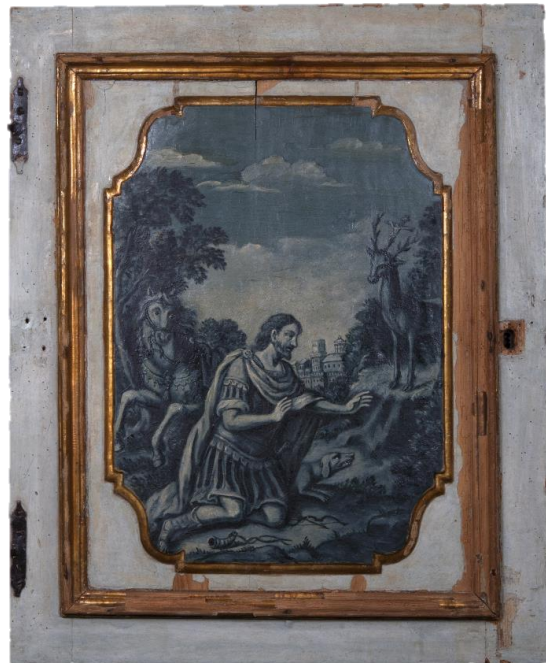
Figura 2 – Anta con scena della Conversione di Sant'Eustachio, dopo il restauro

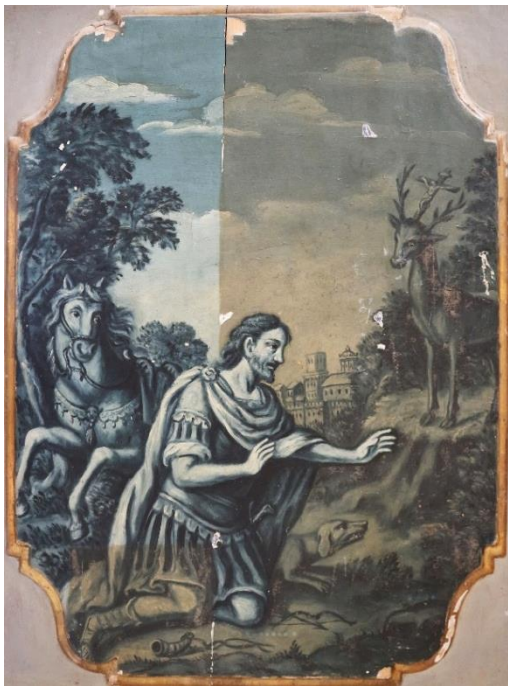
Figura 3 – Anta dipinta, tassello di pulitura

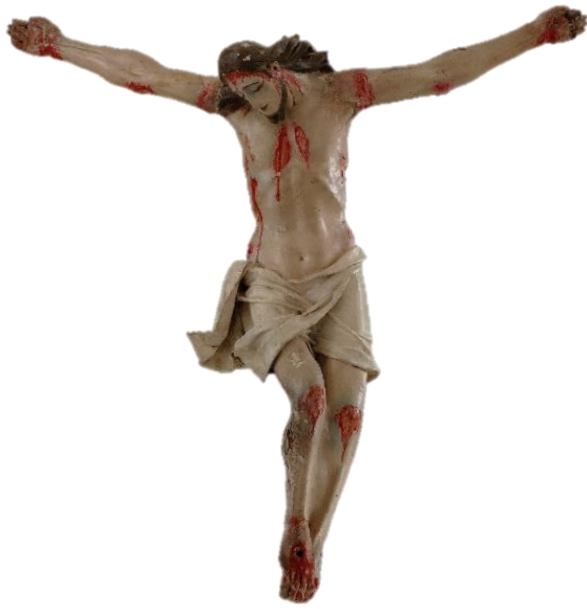
Il Crocifisso, indagato grazie ad indagini radiologiche (TAC e radiografia), endoscopia, osservazione al microscopio dei campioni del supporto in cartapesta e della stratigrafia, si è rivelato essere completamente ridipinto su tutta la superficie. Esso è stato sottoposto ad un intervento conservativo che ha innanzitutto risolto i problemi legati alla decoesione del supporto (consolidato con l'impiego della nanocellulose cristalline in miscela idroalcolica) e alla deadesione degli strati preparatori e pittorici. Saggiata la presenza in buono stato di conservazione di tutta la pellicola pittorica originale, si è deciso di rimuovere chimicamente la ridipintura e riportare a vista la cromia originale, estremamente raffinata nella resa realistica dell'incarnato livido e martoriato del Cristo.

Figura 5 – Crocifisso, prima del restauro

Successivamente sono stati messi a punto due diversi riempimenti strutturali a base di leganti e cariche cellulosiche, che hanno restituito continuità volumetrica al modellato e ristabilito il giusto posizionamento del braccio destro, che risultava precariamente tenuto in posizione da nastro adesivo trasparente. L'intervento è proceduto con le stuccature in gesso e colla animale poi trattate con la reintegrazione pittorica a puntinato, e con la globale equilibratura cromatica con colori ad acquerello e a vernice; una leggera verniciatura finale a spray con scopo protettivo ha concluso il restauro.

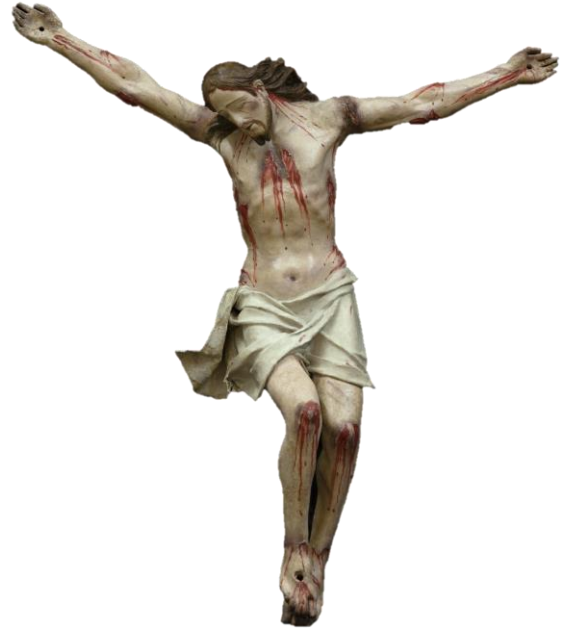
Figura 6 – Crocifisso, dopo il restauro

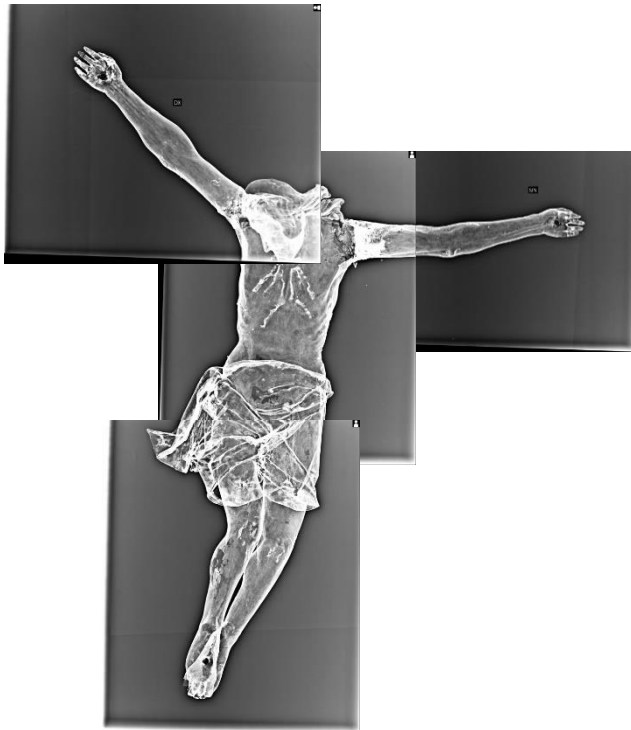
Figura 7 – Crocifisso, indagini radiografiche

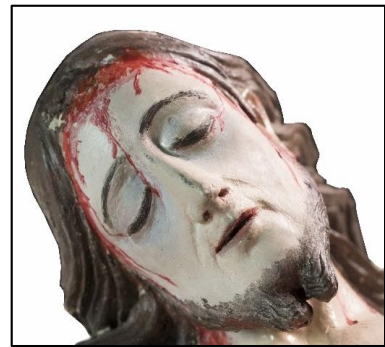
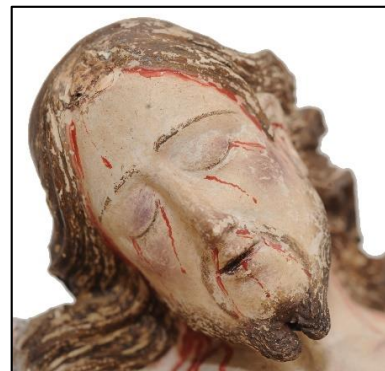
Figura 8 – Crocifisso, dettaglio del volto prima e dopo la rimozione della ridipintura
