Ministero
dei beni e delle
attività culturali
e del turismo

Direzione Generale per la
Valorizzazione del Patrimonio Culturale

**XXI Salone dell'Arte, del Restauro e della Conservazione
dei Beni Culturali e Ambientali**

26 - 29 marzo 2014

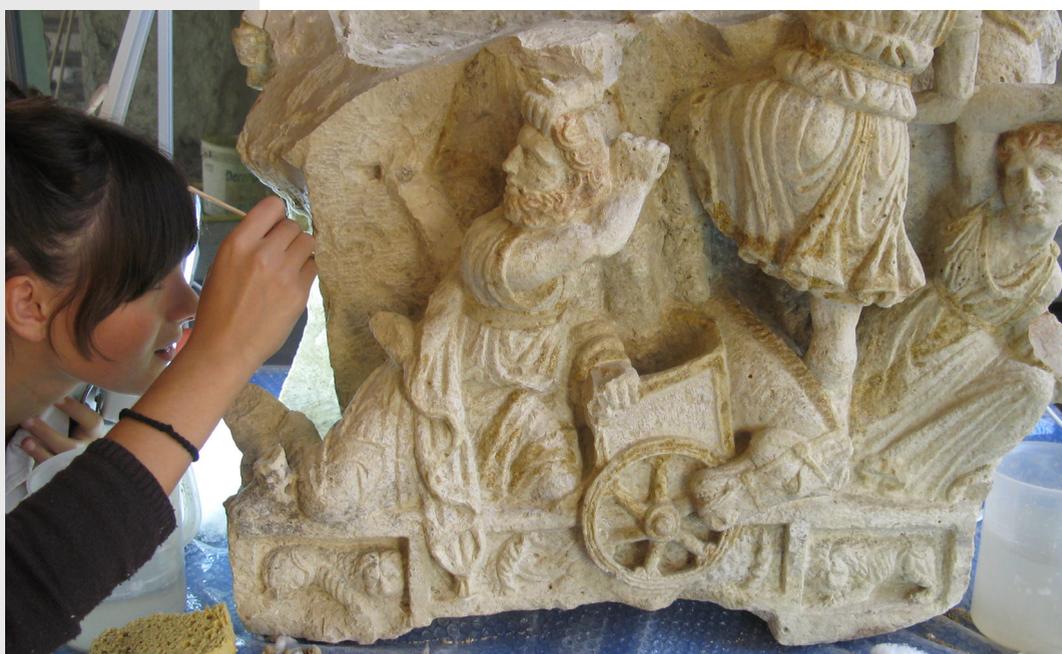
Fig. 2 - L'urna con il bassorilievo raffigurante il mito di Enomao durante la pulitura

Oltre a fessurazioni e mancanze, appaiono infatti particolarmente rilevanti le profonde alveolizzazioni che rendono molto accidentata la superficie lapidea, tanto da essersi resa necessaria già al momento della realizzazione, in qualche caso, l'applicazione di uno strato di intonaco con funzione livellante della superficie.

Mancanze di diversa entità sono riscontrabili su quasi tutte le urne; quelle con decorazioni ad altorilievo maggiormente aggettanti sono prive di parti del modellato e, per quanto riguarda l'urna con il mito di Enomao, di frammenti della struttura. Alcune di queste mancanze, riconoscibili come più recenti, sono probabilmente dovute alle modalità del recupero, come molte abrasioni superficiali causate dalla benna di una ruspa.

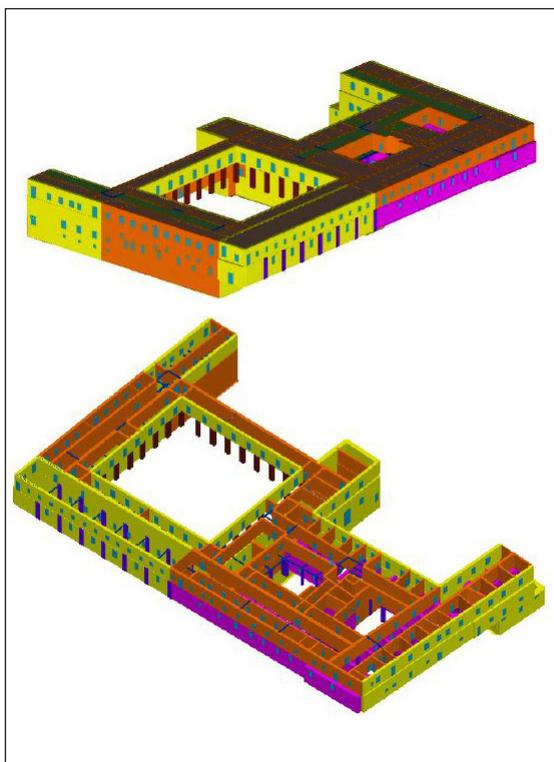
Figg. 5-6 - Sulmona (AQ), Badia Morronese. La valutazione della vulnerabilità sismica del complesso architettonico è stata effettuata nell'ambito della convenzione di ricerca tra il MiBACT e l'Università degli studi di Genova – Dipartimento di Ingegneria delle Costruzioni, dell'Ambiente e del Territorio; responsabile scientifico per l'università: prof. ing. Sergio Lagomarsino; responsabile del procedimento per il MiBACT: geom. Giuseppe Rossi. Nella foto: particolare del modello di calcolo

La Direttiva offre un'approfondita riflessione scientifica e tecnica sui complessi problemi della sicurezza dei beni culturali situati nelle zone di rischio sismico, nell'ambito propriamente disciplinare del restauro: *"i criteri di verifica ivi contenuti si fondano su un percorso di conoscenza della fabbrica che sia capace di comprenderne ed interpretarne la storia costruttiva, riuscendo così a dimensionare gli interventi effettivamente necessari, attuando quei processi di miglioramento strutturale che, come previsto dall'art. 29 del Codice, devono essere tendenzialmente mirati alla conservazione della matericità della fabbrica"* (Circolare n. 26/2010 - Segretariato Generale). Vengono, in particolare, definiti per gli edifici in muratura d'interesse culturale tre livelli di valutazione caratterizzati da diversi gradi di approfondimento: il primo livello (LV1) utilizza procedure semplificate qualitative e si applica a scala territoriale al fine di definire una graduatoria di pericolosità; gli altri due livelli comportano valutazioni più accurate su singoli manufatti ricorrendo a modelli matematici locali (LV2) o globali (LV3).

Le verifiche sismiche finora effettuate hanno evidenziato le criticità delle strutture storiche in caso di evento sismico, permettendo di predisporre interventi di miglioramento sismico puntuali e specifici che tengono conto di quello che è l'effettivo comportamento strutturale dei complessi architettonici, superando in questo modo la logica dell'intervento di consolidamento estensivo e standardizzato, che alla prova dei fatti, si è rilevato in molti casi più dannoso che risolutivo. Esse, inoltre, hanno permesso di approfondire varie problematiche e difficoltà connesse con la realizzazione dei tre livelli di verifica previsti dalla Direttiva, nonché il grado di approssimazione delle informazioni di base che i vari metodi possono tollerare; è stata, in particolare, confrontata l'attendibilità dei risultati ottenuti con valutazioni di tipo speditivo basate su dati prevalentemente qualitativi (in caso non si disponga di tempo o risorse economiche sufficienti per indagini e rilievi specifici) con valutazioni più approfondite che tengono conto di parametri determinati con indagini dirette.

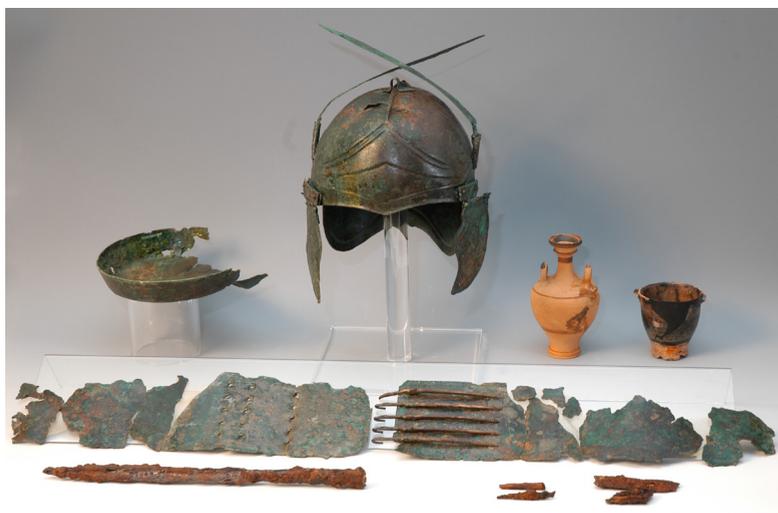
Stato di conservazione. È stato necessario un intervento di "micro scavo" per rimuovere il terreno ancora presente. Dall'analisi visiva, testimoniata da fonti fotografiche, si è riscontrata la presenza di:

- una spessa incrostazione di particellato di varia natura, dovuta anche al materiale di scavo precedentemente rimosso;
- alcuni pezzi distaccati pertinenti all'elmo, come pennacchi e paragnatidi mobili con sistema a cerniera (copertura per le guance);
- diverse deformazione del metallo;
- un'apertura lungo la parte superiore dell'Elmo dovuta alla pressione del terreno;
- diversi prodotti di corrosione del Bronzo, in particolare in alcune zone erano presenti ossidazioni corrosive di cloruro di rame (NAN-TOKITE - cancro del bronzo).

Interventi di restauro: l'obiettivo primario dell'intervento condotto sull'elmo di bronzo è stato quello conservativo, ponendo rimedio tanto al degrado causato dai fenomeni corrosivi provocati dal tempo, quanto a ripristinare una lettura dell'oggetto nella sua forma migliore.

- lavaggio in acqua demineralizzata con detergente non ionico e con soluzione chimica;
- rimozione dei prodotti di corrosione del bronzo con l'ausilio di bisturi a lama fissa, microtrapano con punte abrasive;
- assemblaggio dei pernacchi, inseriti nella loro collocazione originale, nei loro supporti incollati all'elmo con un adesivo bi-componente;
- assemblaggio delle paragnatidi mobili con sistema a cerniera: questi elementi sono stati applicati all'elmo nella loro posizione originale con il Tessuto origam velato in cromia con il bronzo e adesivo bi-componente;
- protettivo finale.

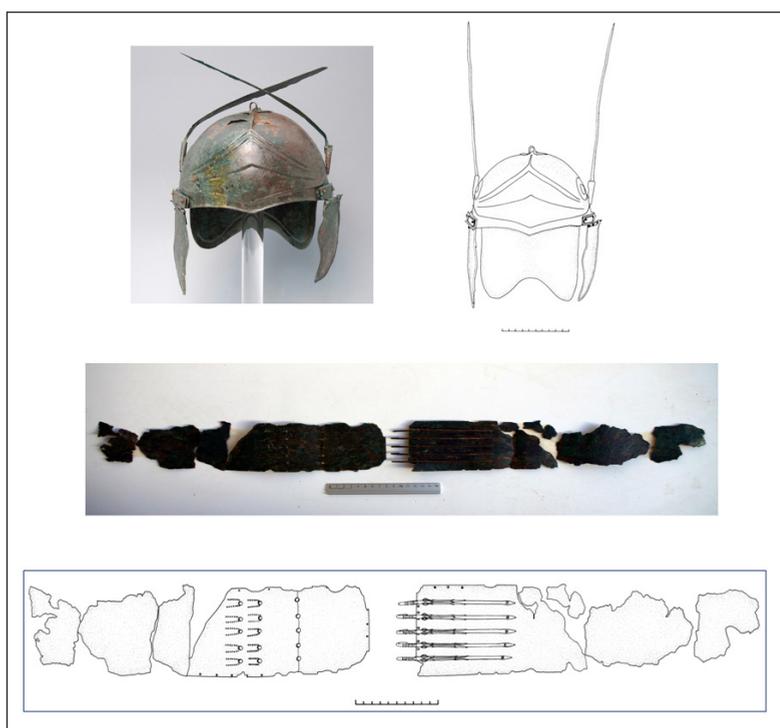
Cinturone (R.T. 4; inv. 397801) in bronzo a lamina sottile larga e rettangolare con piccoli fori lungo i margini dei lati lunghi per il fissaggio del supporto in cuoio, di cui si conservano diversi frammenti. Estremità maschio con cinque ganci lunghi teriomorfi, l'estremità femmina presenta due serie di cinque fori per l'aggancio.

- una spessa incrostazione di particellato di varia natura, dovuta anche al materiale di scavo precedentemente rimosso;
- alcune porzioni mancanti;
- diversi prodotti di corrosione del bronzo. In particolare in alcune zone era colpita da un'ossidazione corrosiva di cloruro di rame (NANTO-KITE - cancro del bronzo).

Interventi di restauro: l'obiettivo primario dell'intervento condotto sul cinturone in bronzo è stato quello conservativo, ponendo rimedio tanto al degrado causato dai fenomeni corrosivi provocati dal tempo, quanto a ripristinare una lettura dell'oggetto nella sua forma migliore.

- asportazione e rimozione dei depositi coerenti e incoerenti con l'ausilio di spazzole di saggina, bisturi e pennelli morbidi;
- lavaggio in acqua demineralizzata con detergente non ionico e con soluzione chimica;
- rimozione dei prodotti di corrosione del bronzo con l'ausilio di bisturi a lama fissa, microtrapano con punte abrasive;
- velatura con carta giapponese e colla per rispettare le distanze originali;
- sul retro del cinturone è stato applicato un tessuto velato con una bi-componente;
- qualche punto di incollaggio per renderlo più compatto con un adesivo bi-componente;
- protettivo finale. Collocazione su un supporto in plexiglass.

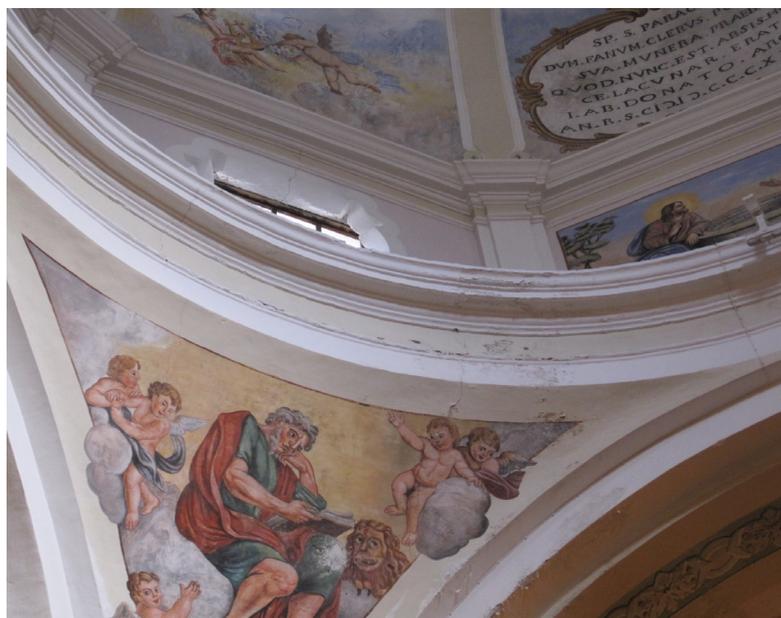
Fig. 3 - Laino Borgo (CS) - Chiesa del Santo Spirito - Lesioni cupola

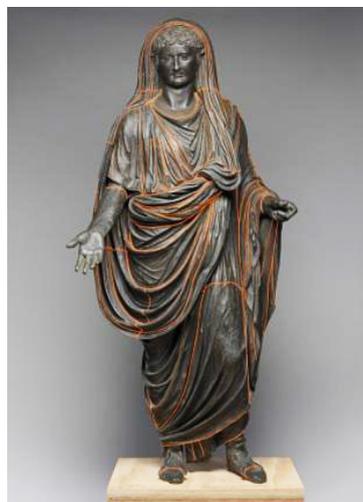
Fig. 2 - Delimitazioni delle sezioni che componevano la statua di Tiberio

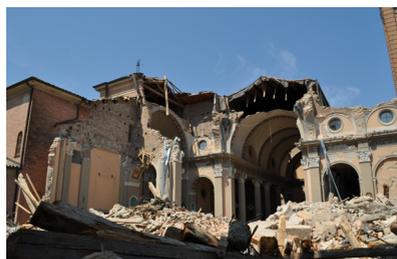
Fig. 7 - Vista della chiesa dopo i crolli causati dal sisma

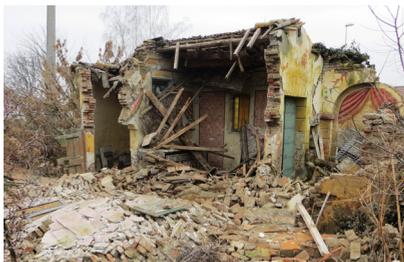
Fig. 9 - Vista dell'oratorio dopo i crolli causati dal sisma

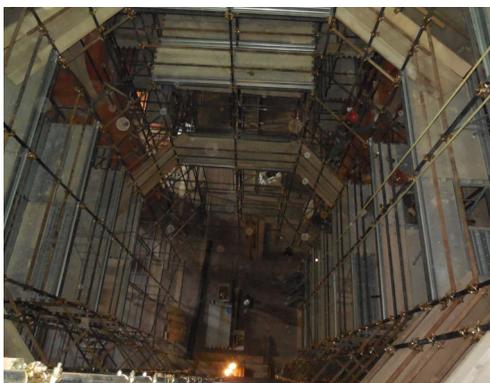
Fig. 12 - Ponteggio in tubi e giunti e vista dal piano di lavoro in quota

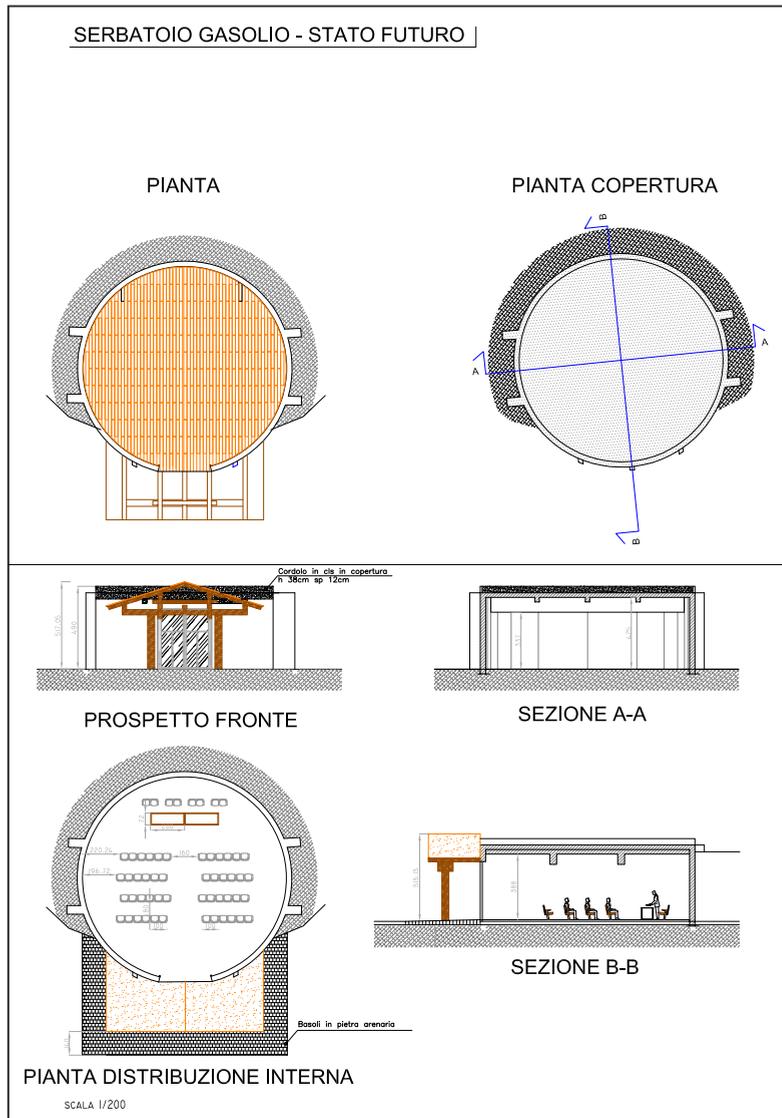
Fig. 3 - Progetto di sala conferenze nell'ex serbatoio

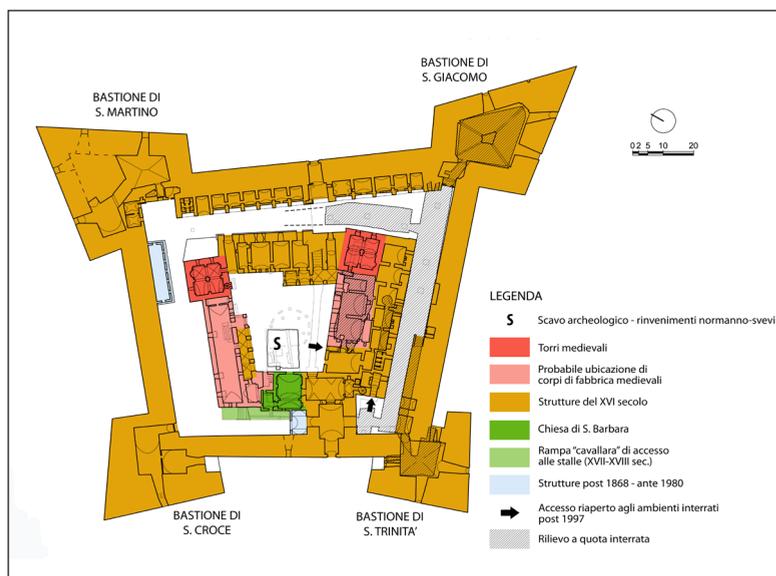
Fig. 1 - Planimetria del Castello Carlo V. Configurazione attuale con ricostruzione delle fasi storiche, elaborazione degli autori - base rilievo laser scanner Fidia srl Napoli

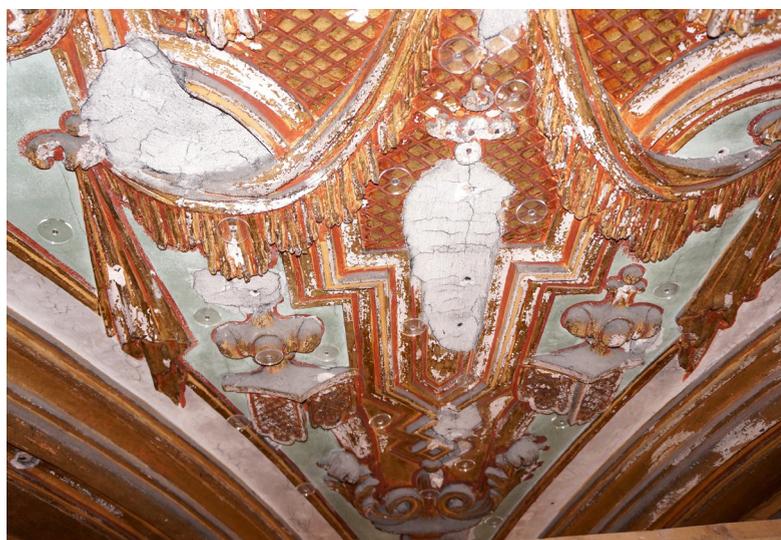
Fig. 1 - Chiesa di Santa Maria Assunta dei Gesuiti, Venezia, *Stato di degrado delle decorazioni*
