SCUOLA DI ALTA FORMAZIONE E STUDIO  
Roma - Matera

CORSO DI LAUREA MAGISTRALE IN  
**CONSERVAZIONE E RESTAURO DEI BENI CULTURALI**  
**Attività estive A.A. 2021-2022**  
**PFP1**

**CANTIERE CURRICULARE**  
**72° corso PFP1**  
**MADONNA CON BAMBINO E ANGELI**  
**STATUA DI ENRICO ORANTE**

Padova, Cappella degli Scrovegni, altare  
maggiore e sacrestia

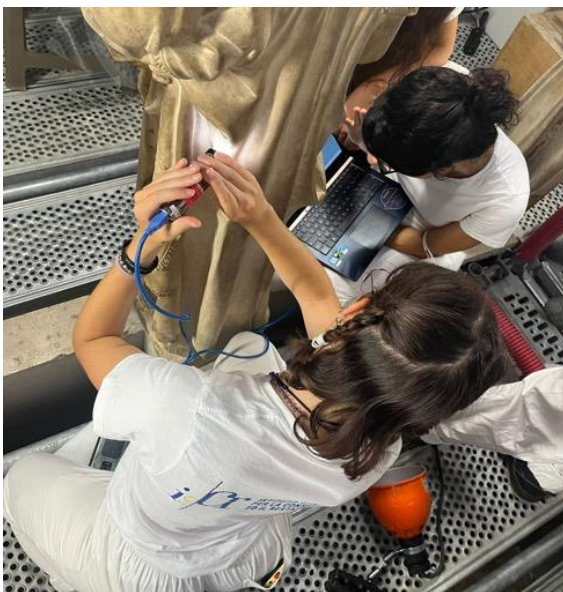
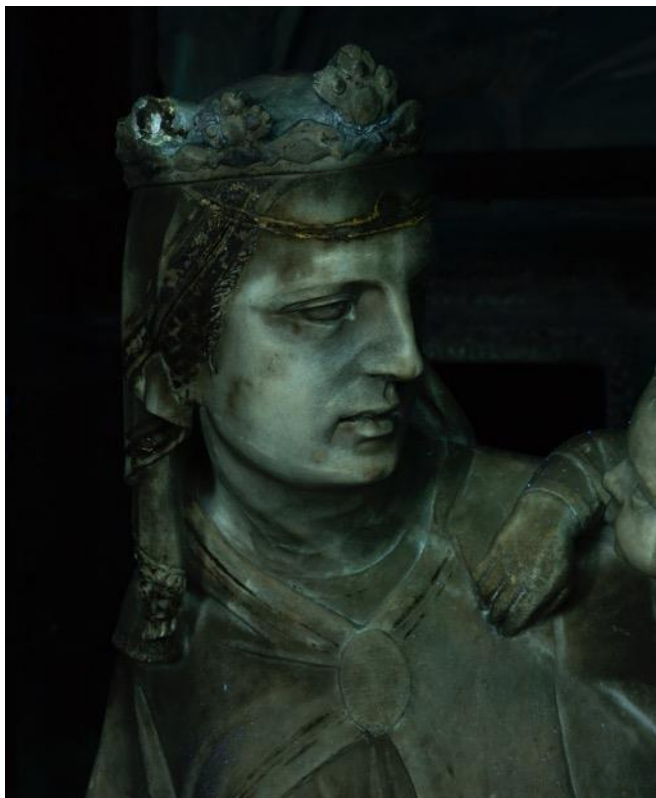
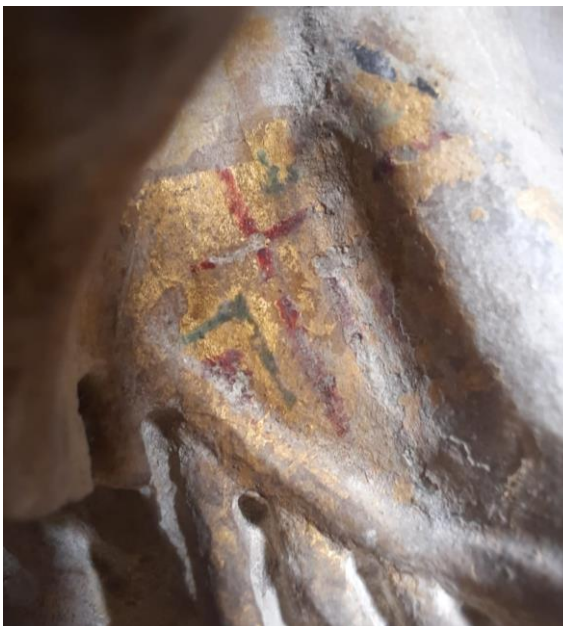
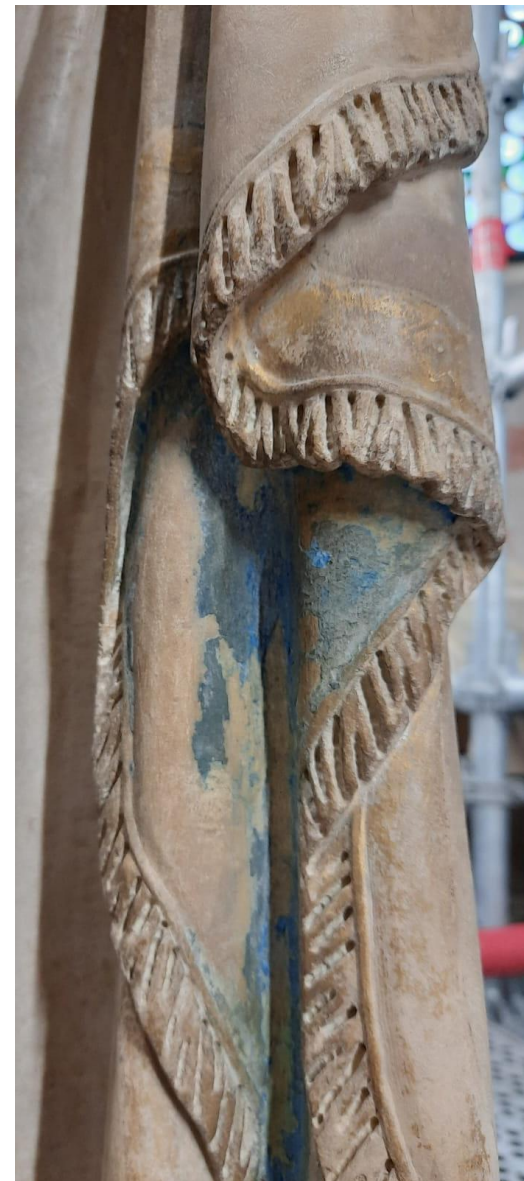
- INDAGINI MULTISPETTRALI UV-IR
- XRF
- TR-FTIR
- INDAGINI DINO-LITE

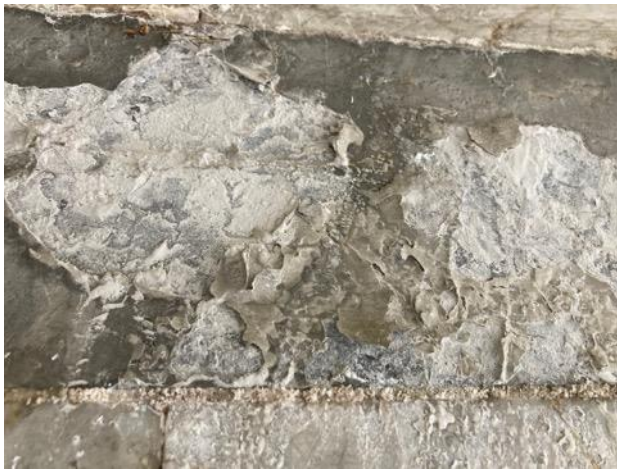
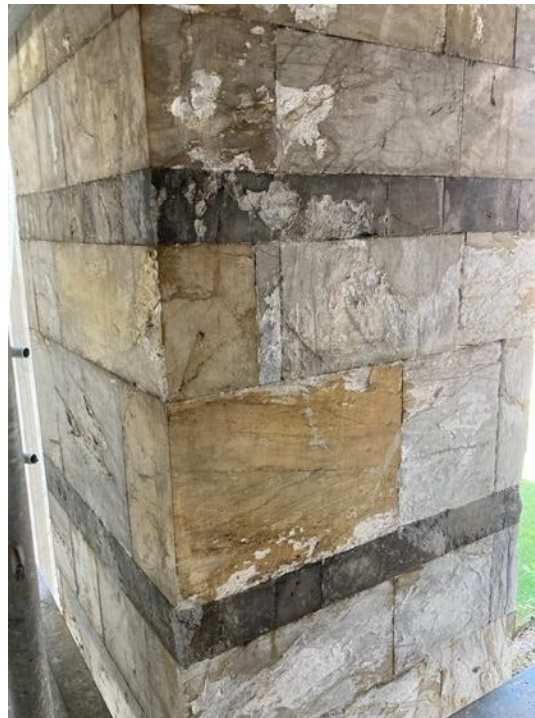
#### STATO DI CONSERVAZIONE

- Diffusi fenomeni di sollevamento e decoesione
- Croste nere

- Consolidamento
- Pulitura chimica della crosta nera
- Rimozione meccanica delle stuccature in cemento

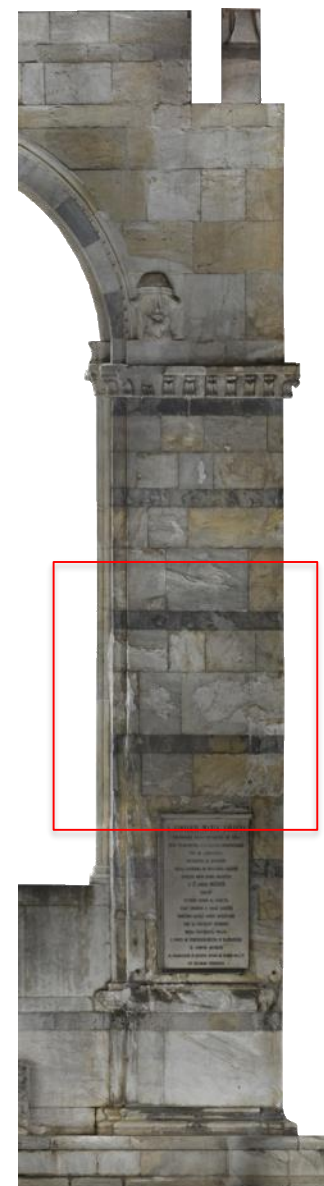
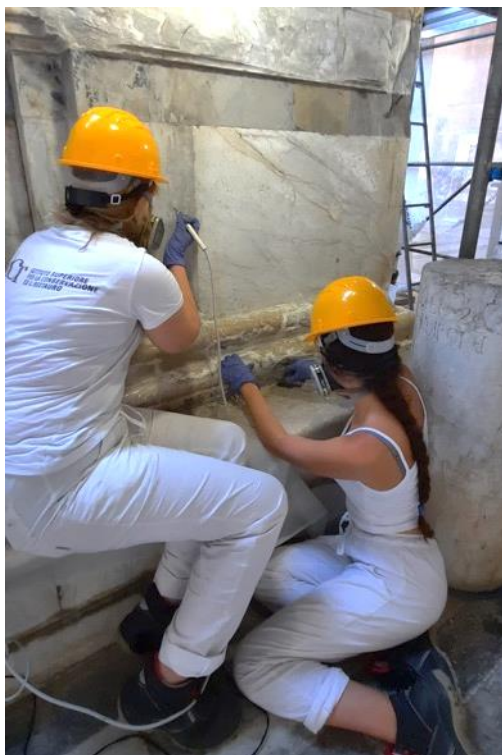
## TEST DI CONSOLIDAMENTO – CONFRONTO PRODOTTI

| legenda | INDIVIDUAZIONE DELLE AREE DI INTERVENTO |
|---|---|
| <div data-bbox="181 576 227 611">PC: Fosfato di ammonio</div> <div data-bbox="181 639 227 674">PC: Idrossido di bario</div> <div data-bbox="181 702 227 736">PC: Nano Estel</div> <div data-bbox="181 765 227 799">PC: Nanorestore</div> <div data-bbox="181 828 227 862">PC: Ossalato di ammonio</div> <div data-bbox="181 891 227 925">PC: Silicato di etile</div> | <div data-bbox="467 425 919 1173"> </div> <div data-bbox="467 1173 919 1202">Figure 1: lato ovest, secondo e terzo livello</div> <div data-bbox="935 425 1375 1173"> </div> <div data-bbox="935 1173 1375 1202">Figure 2: lato sud, secondo e terzo livello.</div> |

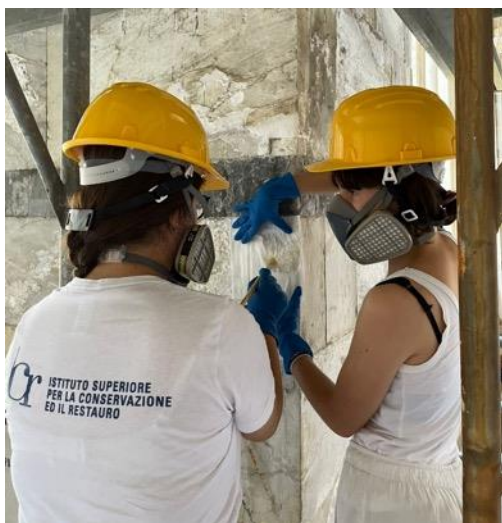
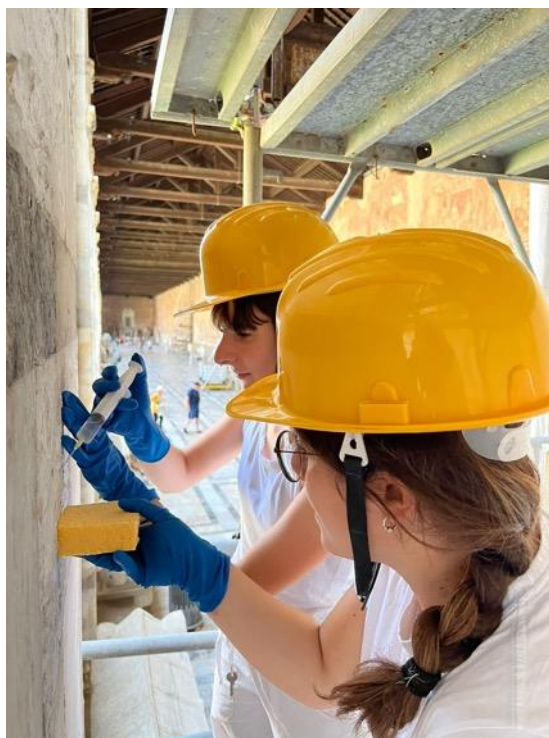
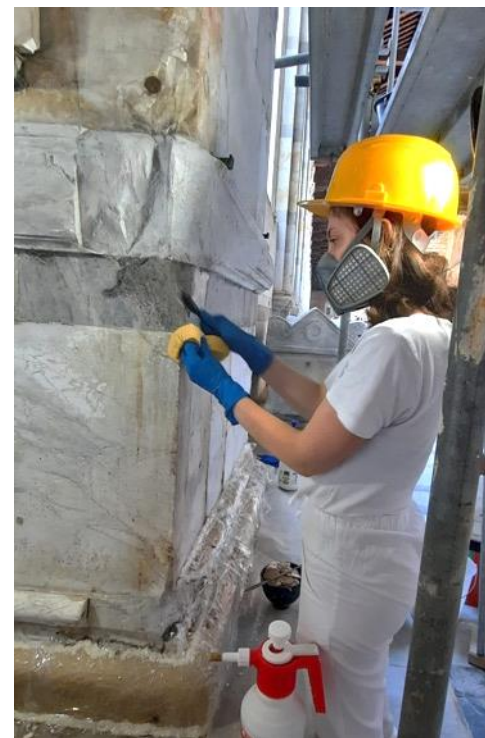
## INTERVENTO DI RESTAURO CONSERVATIVO

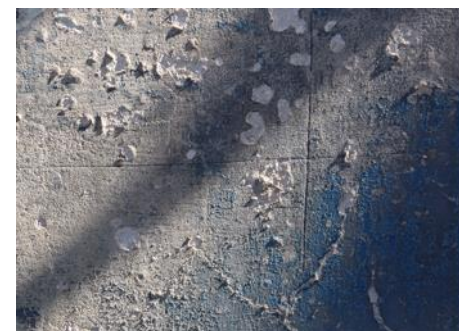
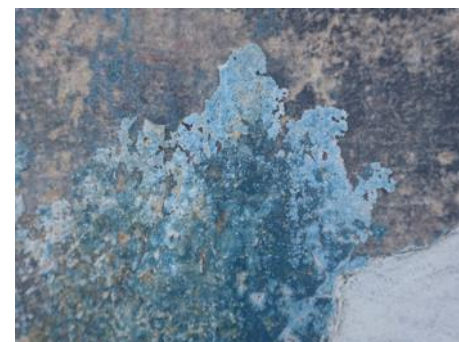
#### **MATERIALI COSTITUTIVI e TECNICHE ESECUTIVE**

- Supporto murario: opus reticulatum
- Presenza di una precedente fase decorativa composta da due strati
- Strati preparatori:
  - arriccio grossolano di colore grigio (3-4 cm) a base di calce e presumibilmente pozzolana
  - secondo strato preparatorio di colore chiaro (2-3 cm), anch'esso grossolano, contenente frammenti di un precedente intonaco dipinto di reimpiego
  - intonachino bianco a base di calce e un aggregato chiaro
- Presenza di un frammento di cornice in stucco
- Segni di incisione
- Preparazione scura sotto pigmento di colore azzurro
- Probabile stesura di colore a secco

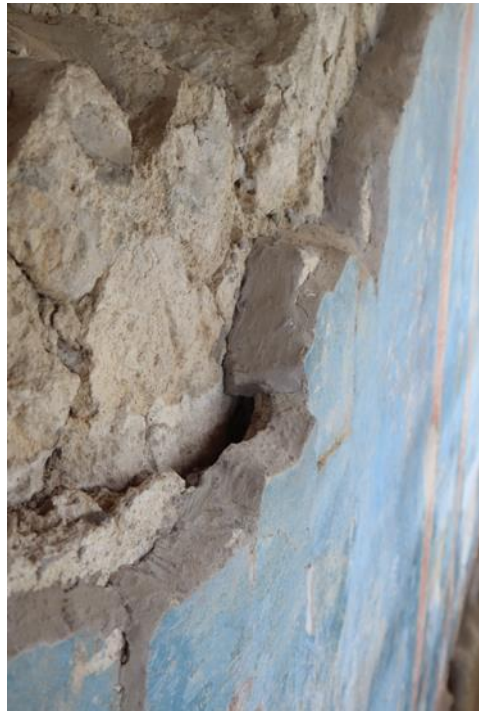
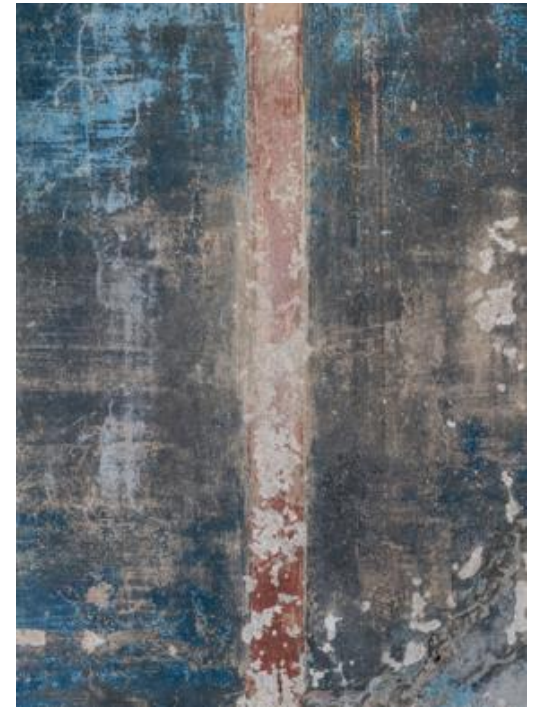
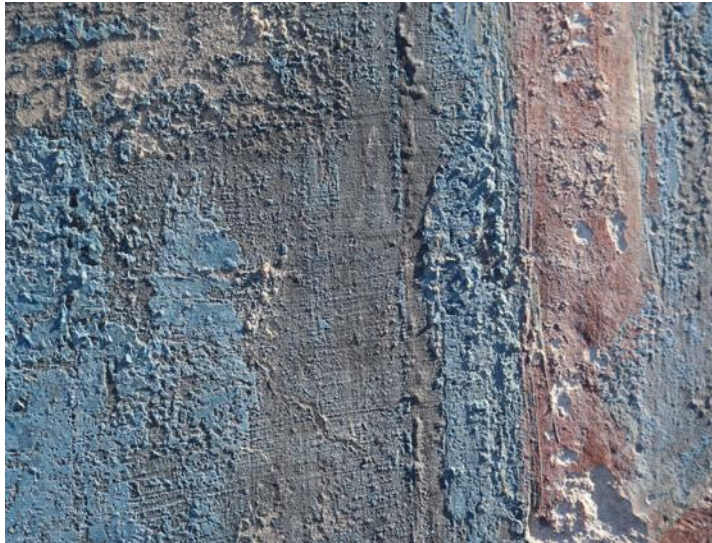
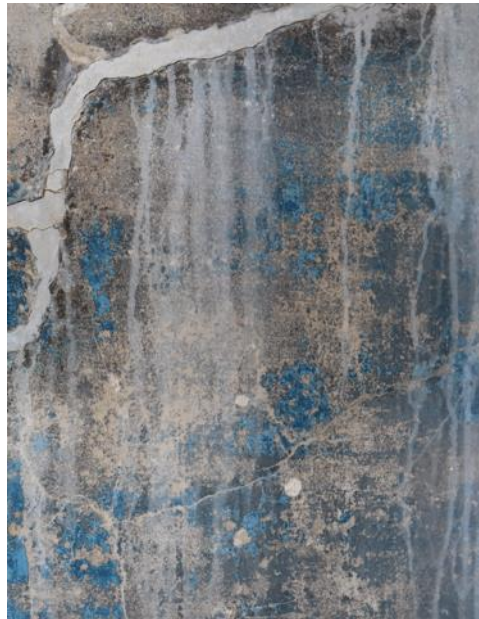
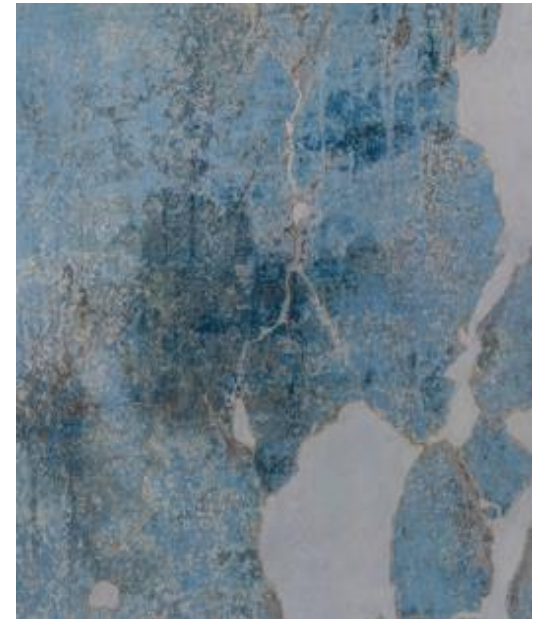
## STATO DI CONSERVAZIONE

- Depositi superficiali incoerenti
- Presenza di patine biologiche e piante superiori
- Deformazione e mancanza di adesione tra gli strati preparatori
- Presenza di malta cementizia
- Abrasione della pellicola pittorica
- Microlacune e sollevamenti della pellicola pittorica
- Incrostazioni
- Colature
- Macchie
- Fessurazioni

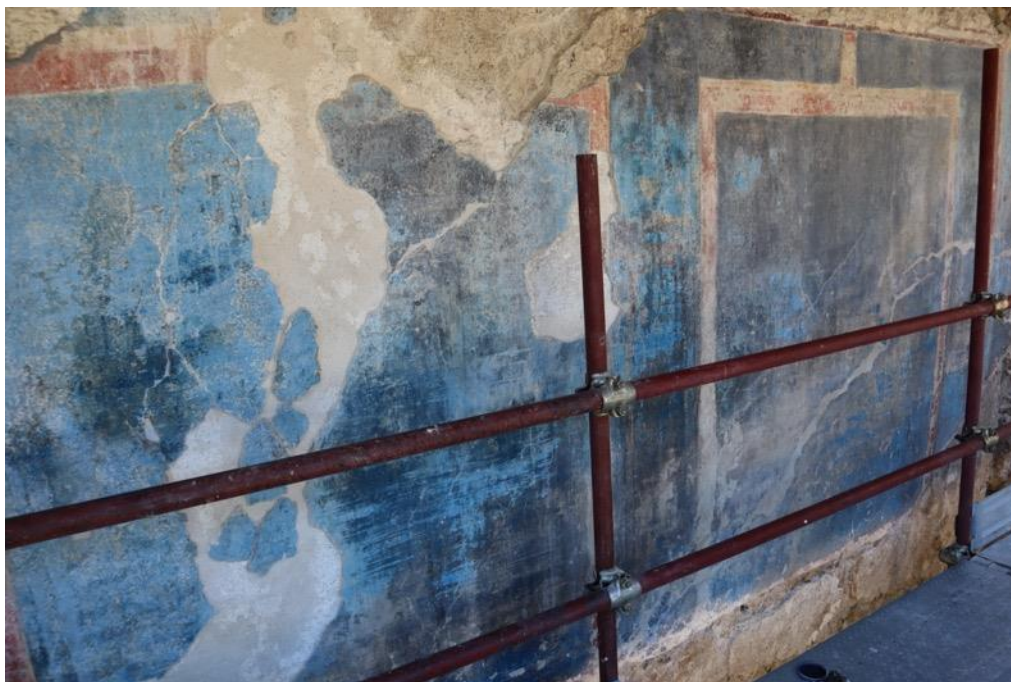
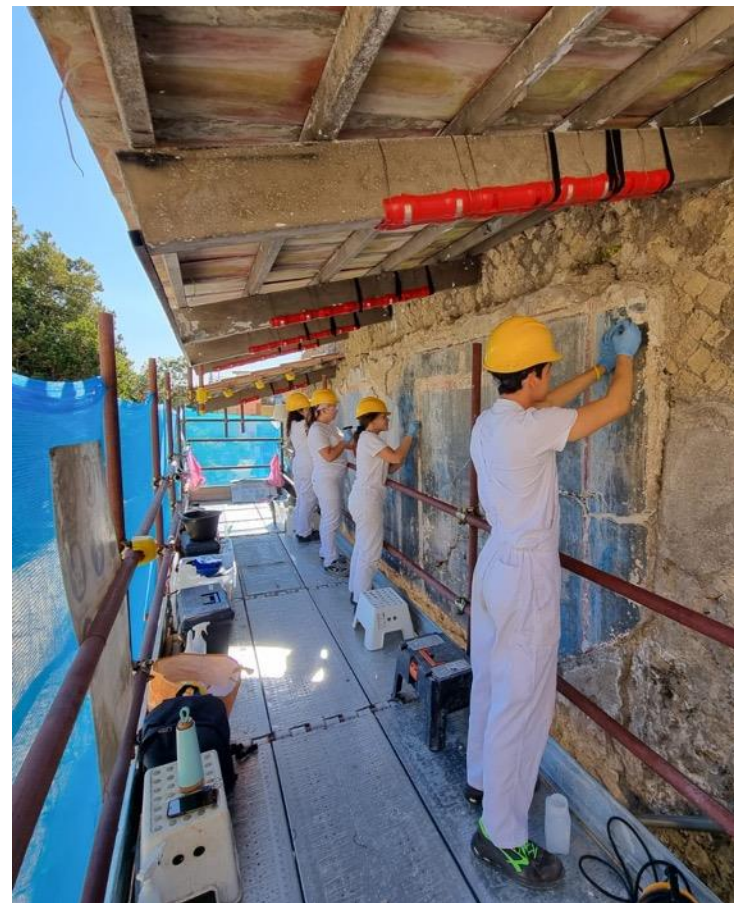
## **INTERVENTO DI RESTAURO CONSERVATIVO**

- Analisi autoptica e caratterizzazione superficie mediante prove di conducibilità elettrica
- Disinfezione
- Operazioni di consolidamento e riadesione
- Rimozione stuccature non pertinenti
- Ricollocazione frammenti nella loro posizione corretta
- Stuccature delle lacune e delle fessurazioni
- Rimozione delle incrostazioni
- Presentazione estetica

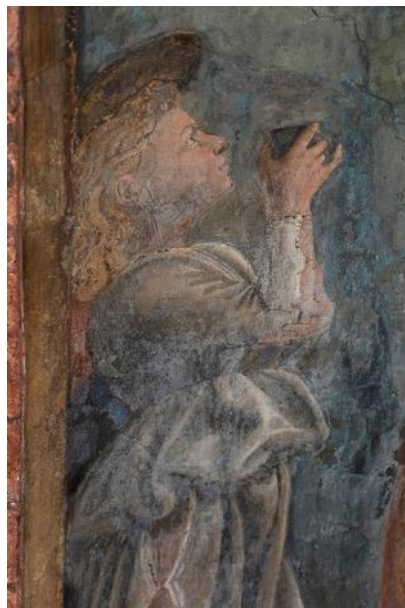
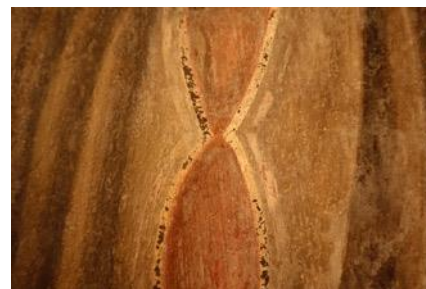
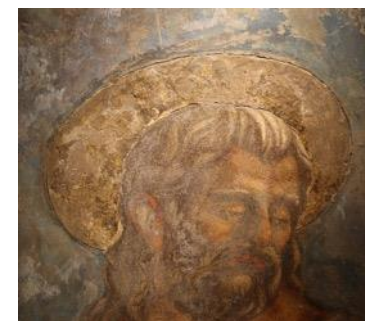
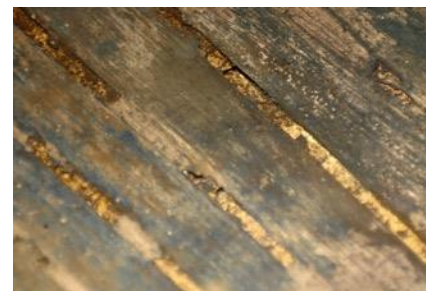
## TECNICA ESECUTIVA (pellicola pittorica)

- fondo di azzurrite applicato a 'secco'
- Preparazione scura del fondo realizzata a 'fresco'
- incarnati e panneggi a 'fresco'
- tracce di spolvero
- incisioni indirette per il trasporto del disegno
- incisioni dirette per la definizione delle aree da dorare
- dorature a missione
- dettagli e rifiniture a 'secco'

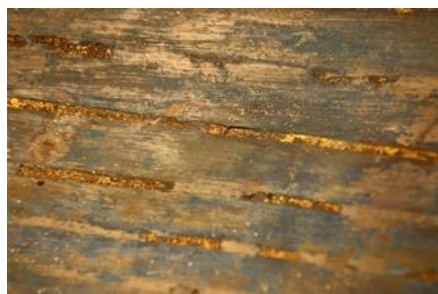
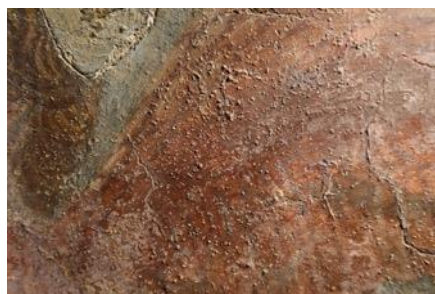
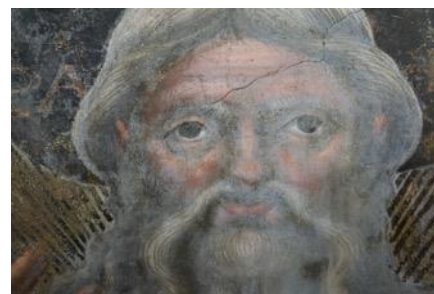
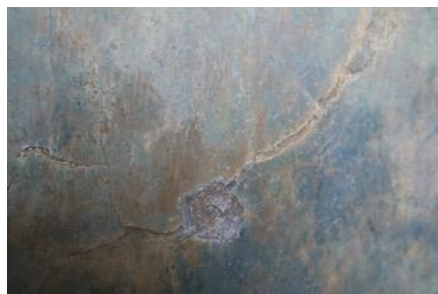
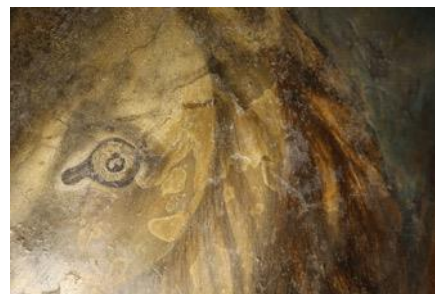
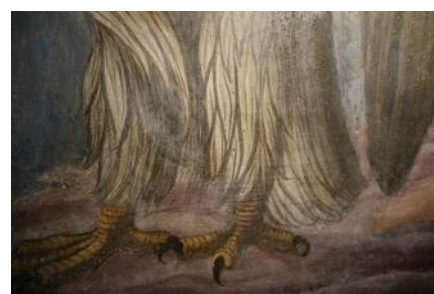
### strati preparatori

- distacchi localizzati
- fessurazioni
- lacuna

### pellicola pittorica

- abrasioni
- microlacune
- subefflorescenze
- sbiancamenti da solfatazioni
- perdita di finitura a 'secco'
- difetti di adesione
- lacune

### INTERVENTI PRECEDENTI

- chiodi metallici
- Protettivi acrilici e «beveroni» ravvivanti compenetrati nella pellicola pittorica
- ridipinture
- sbiancamenti di protettivi
- ritocchi ad acquerello

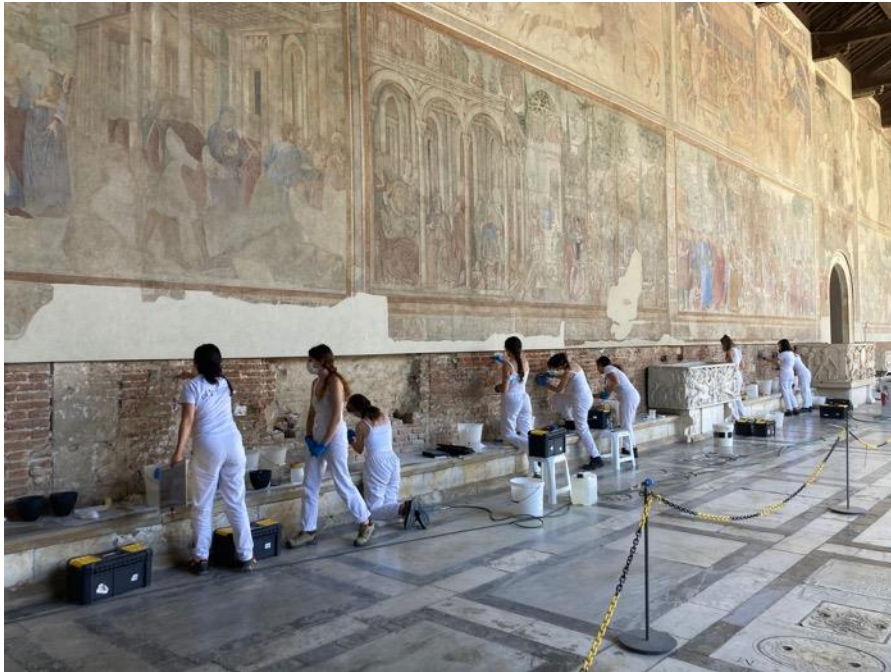
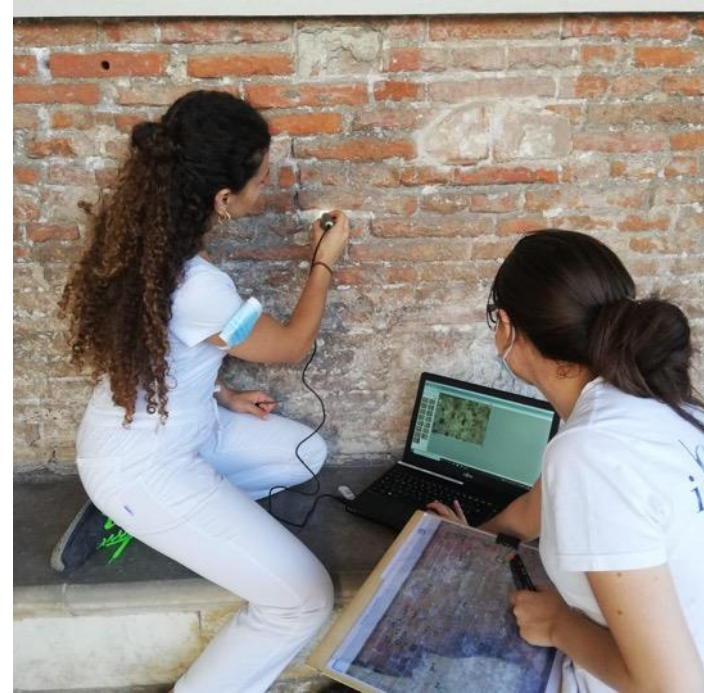
## STATO DI CONSERVAZIONE

- Deposito superficiale
- Patina bruna diffusa
- Decoesione
- Mancanze
- Stuccature non idonee

## INTERVENTO DI RESTAURO CONSERVATIVO

- Analisi stratigrafica della muratura
- Pulitura
- Consolidamento
- Stuccature

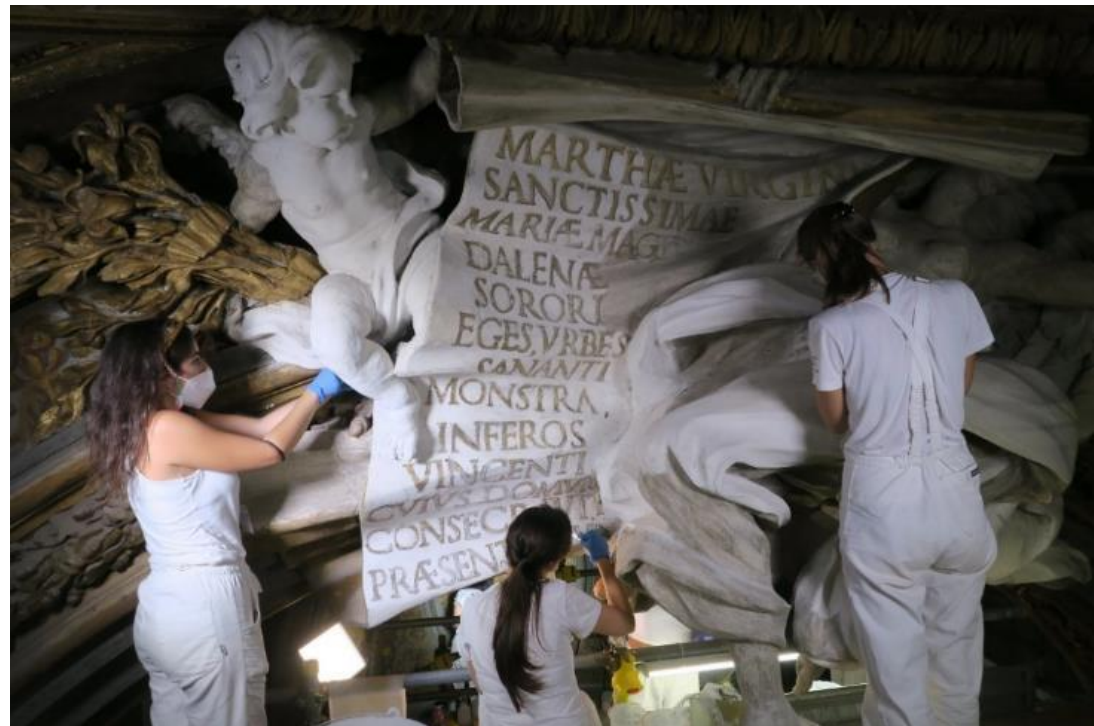
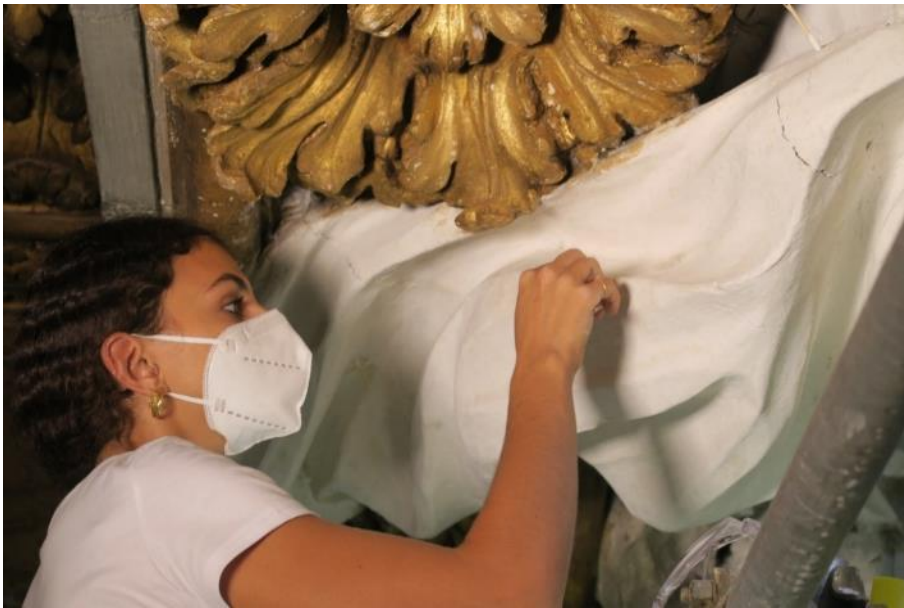
**STATO DI FATTO**

- Depositi superficiali
- Scialbature
- Difetti di adesione
- Mancanze
- Stuccature non idonee
- Ridorature
- Ridipinture

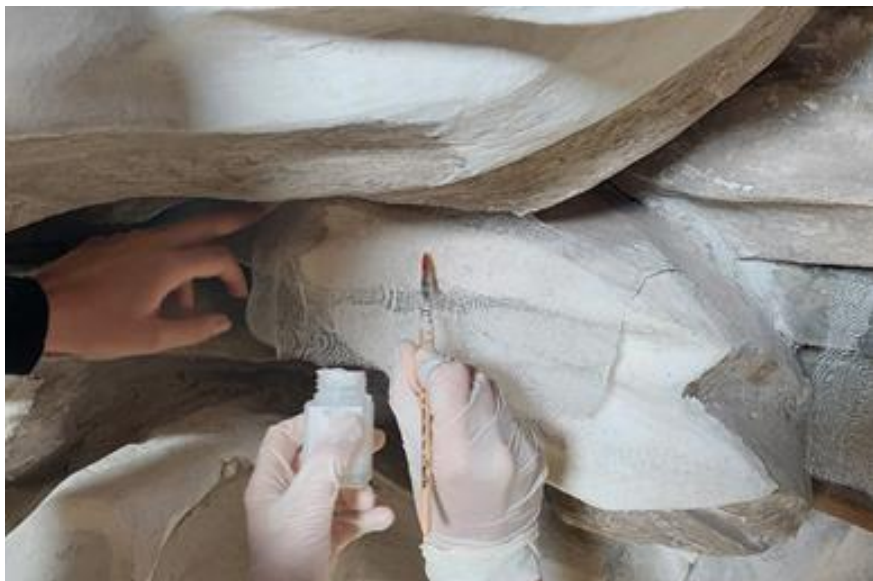
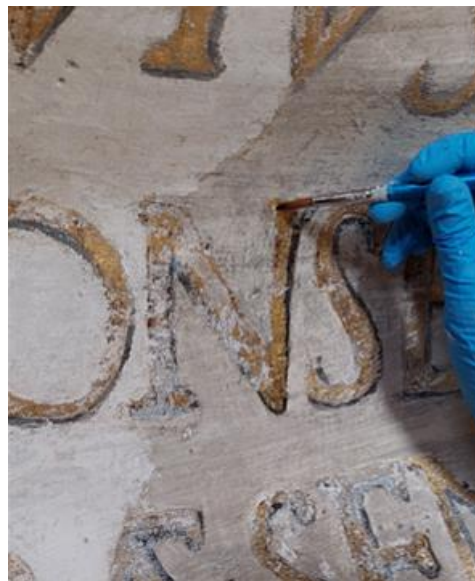
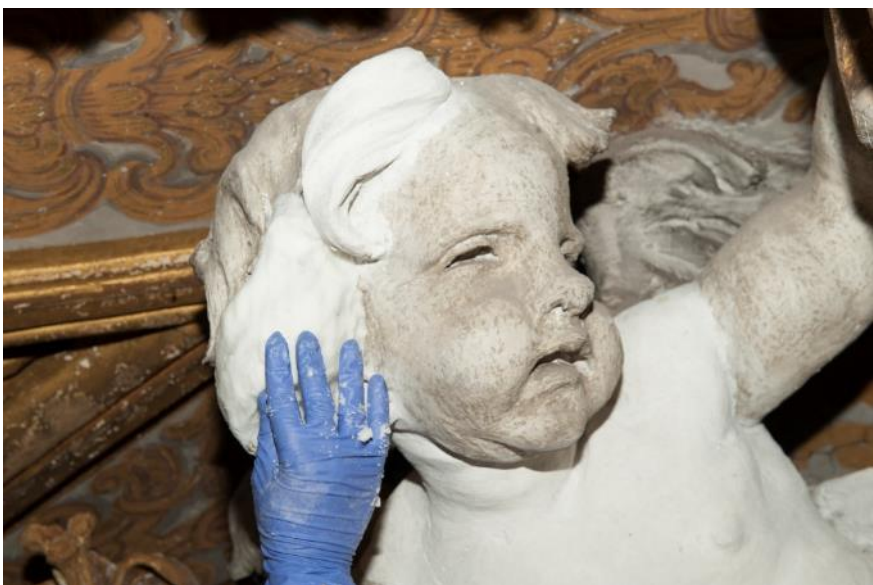
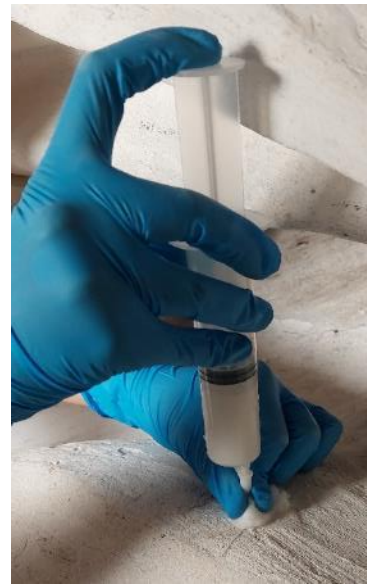
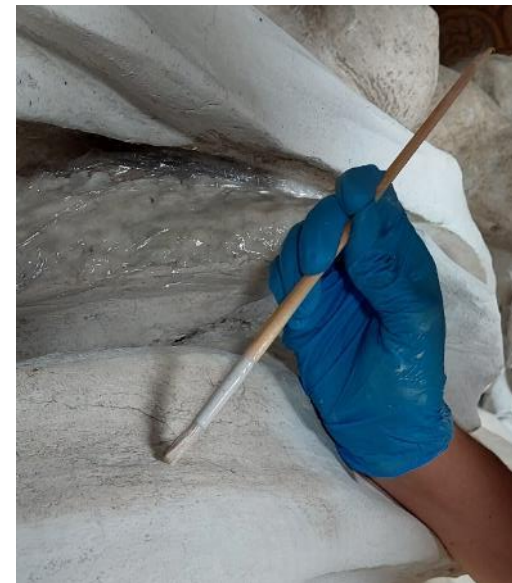
# INTERVENTI RILIEVI IN STUCCO ROMANO

- Velinatura
- Protezione temporanea
- Descialbo
- Ristabilimento adesione strati preparatori
- Rimozione stuccature inidonee
- Stuccatura e microstuccatura

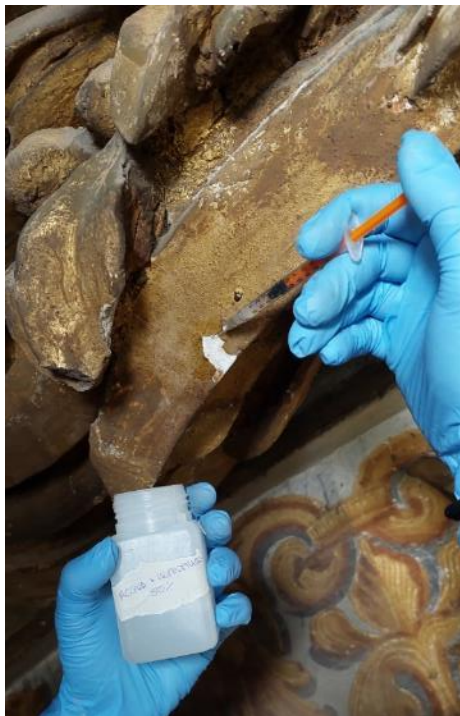
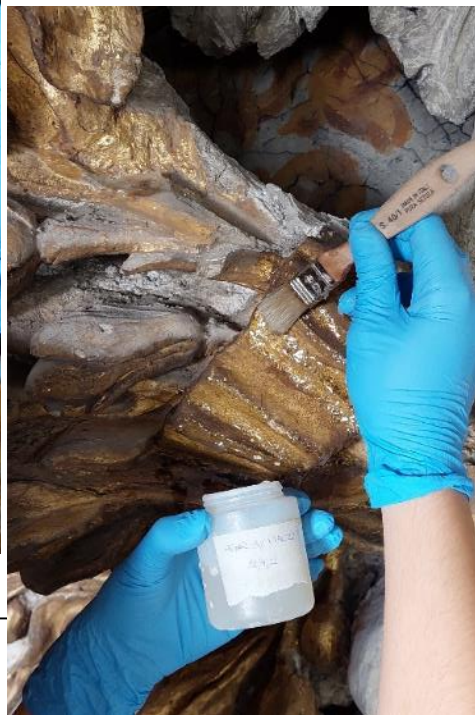
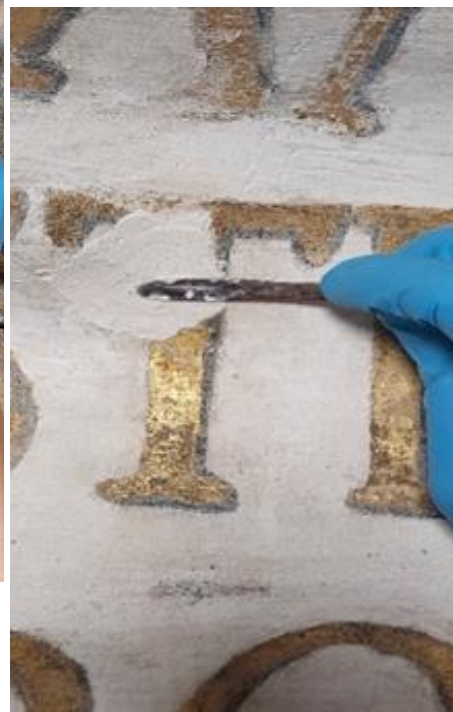
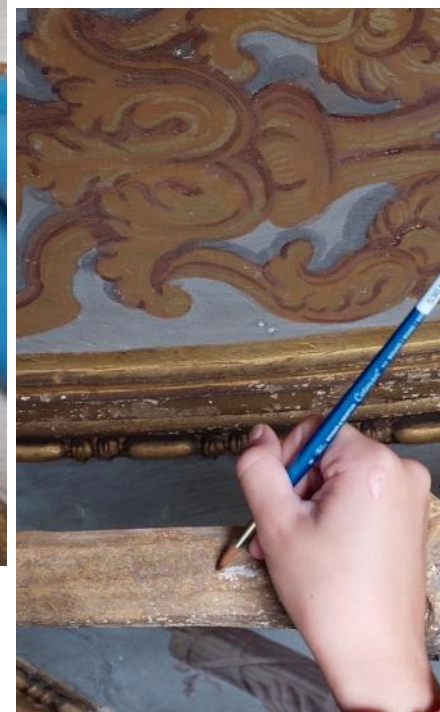
# INTERVENTI RILIEVI IN STUCCO ROMANO DORATO A MISSIONE CON LAMINA AUREA

- Ristabilimento adesione della lamina aurea
- Pulitura della lamina aurea
- Stuccatura delle mancanze
- Reintegrazione pittorica

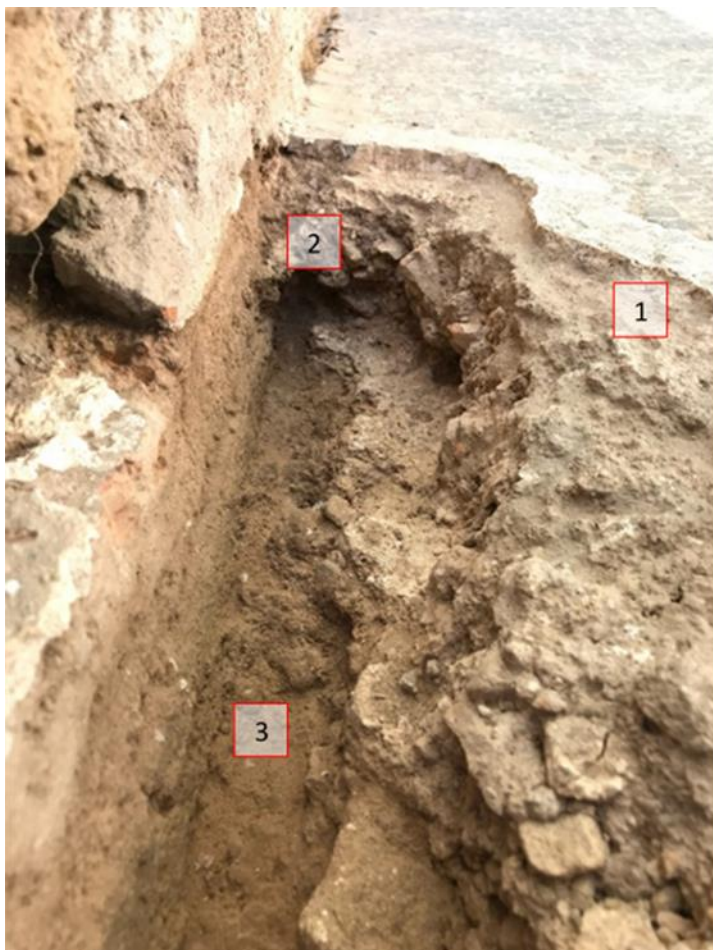
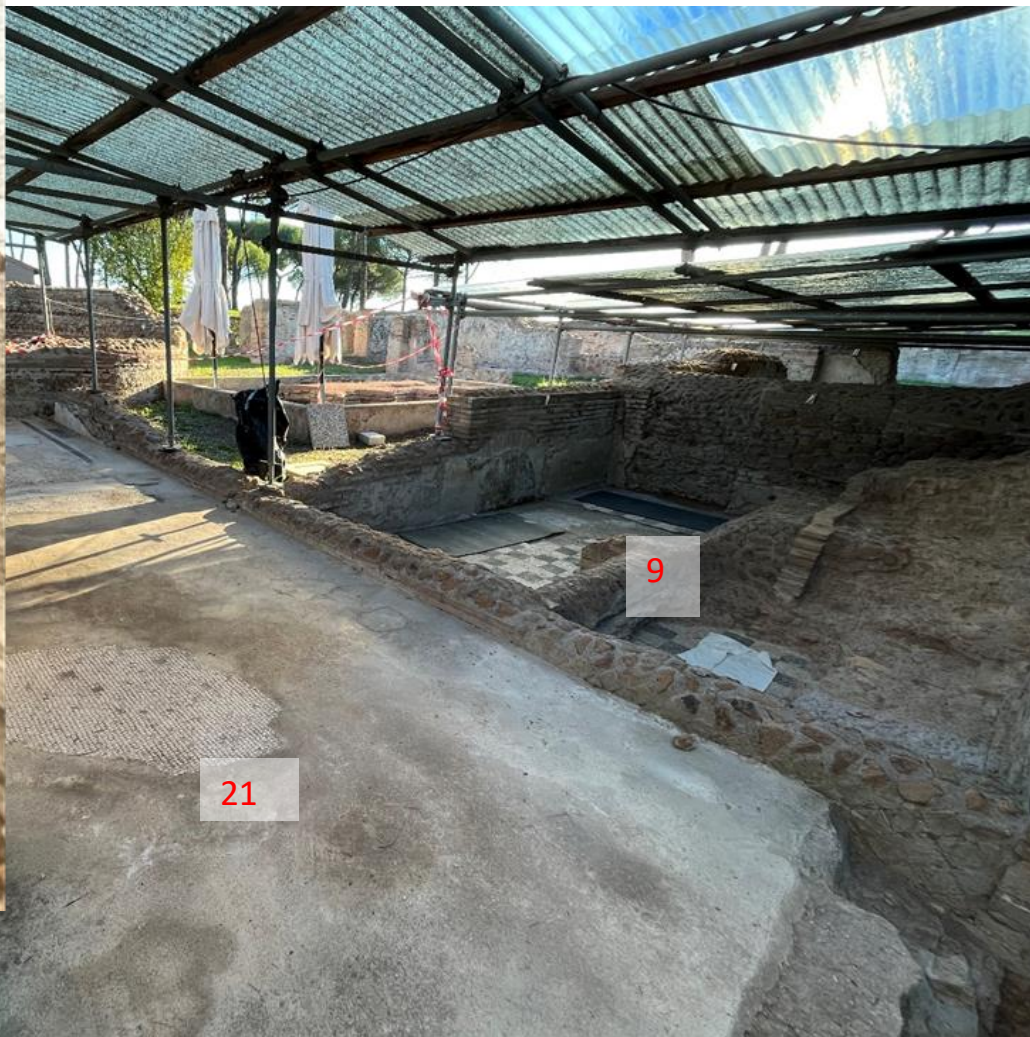
## STATO DI CONSERVAZIONE AMBIENTE 9

### MOSAICO:

- Patine biologiche
- Vegetazione infestante
- Depositi superficiali
- Decoesione delle malte preparatorie
- Difetti di adesione degli strati preparatori
- Tessere in errata giacitura
- Lacune del tessellato
- Perdita della malta interstiziale
- Fratturazioni e fessurazioni
- Stuccature non idonee

### MURATURE E MALTE PREPARATORIE A VISTA:

- Patina biologica
- Decoesione
- Fratturazioni e fessurazioni

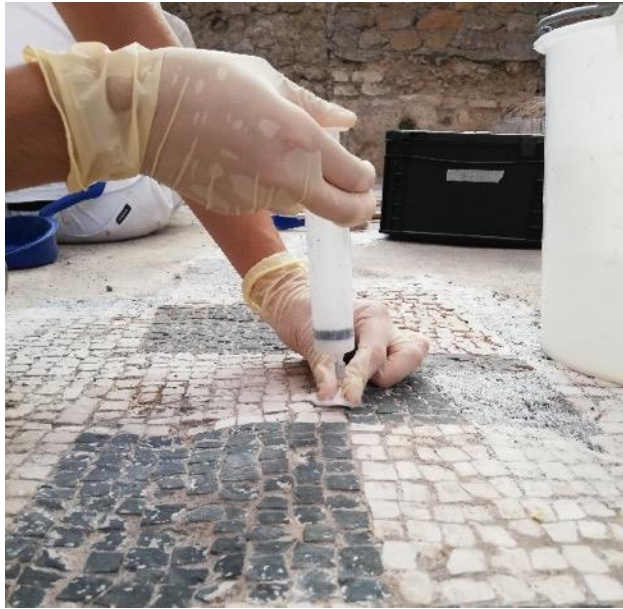
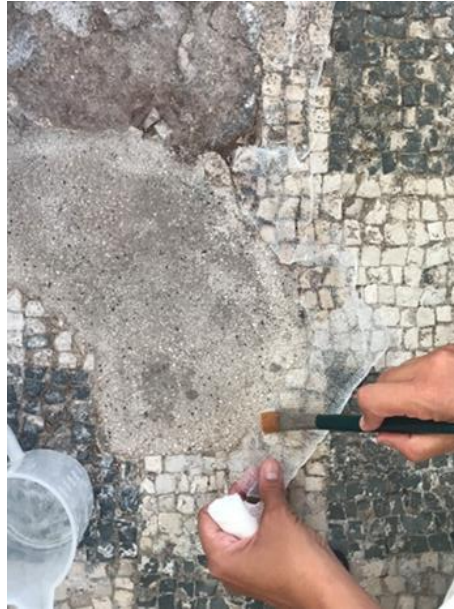
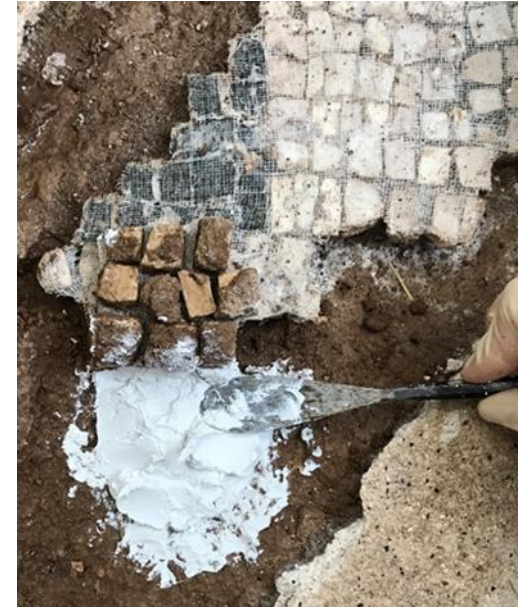
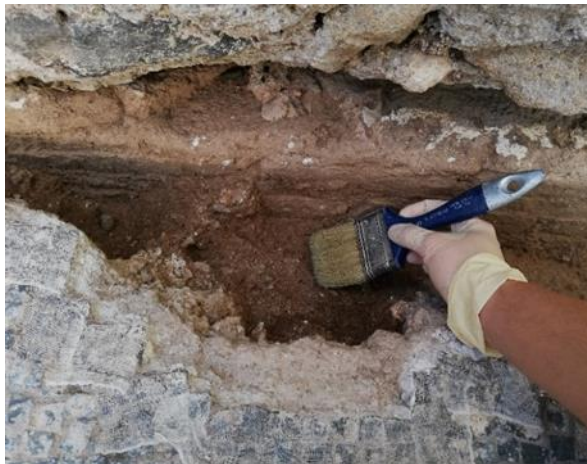
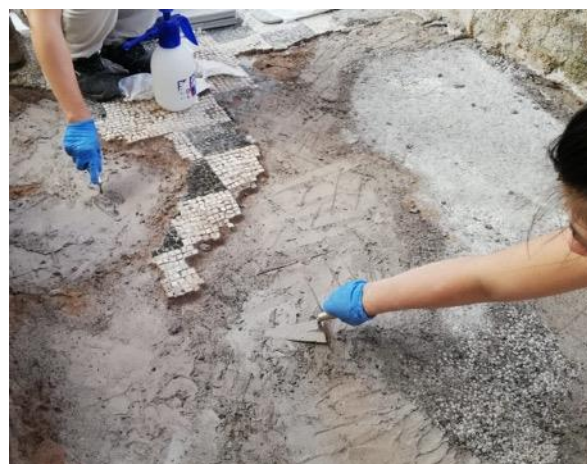
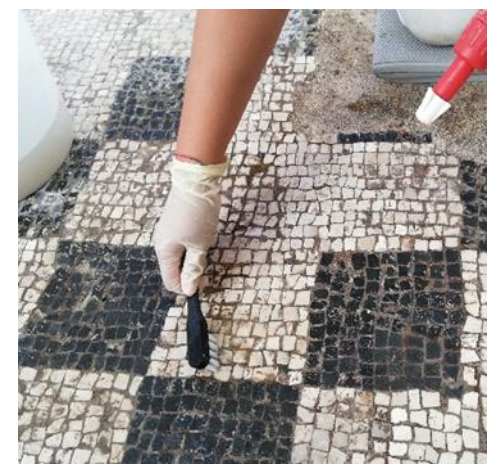
# INTERVENTO DI RESTAURO SUL MOSAICO

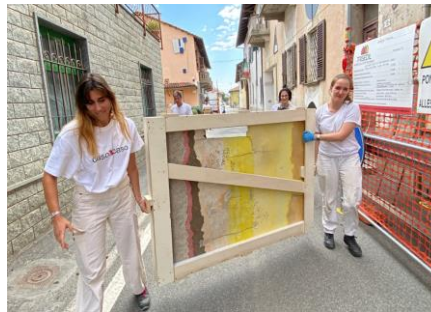
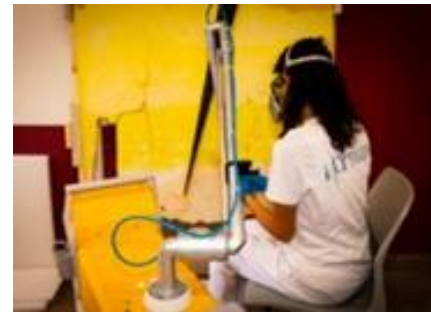
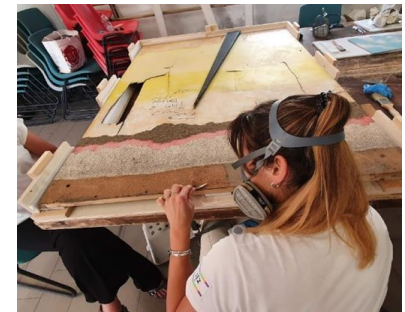
«*Composizione*» Carlo Pigrucci  
1997,

Casa privata in via Borletti 11, Piscina  
(TO)

## L'intervento di restauro:

- Documentazione
- Schedatura conservativa
- Indagini diagnostiche
- Ristabilimento dell'adesione e della coesione della pellicola pittorica e del sughero
- Rimozione del deposito incoerente
- Test di pulitura diversificati a seconda dei materiali dell'opera
- Pulitura fisica tramite laser
- Prova di restituzione estetica
- Prove di stuccatura del sughero
- Incontri di conservazione partecipata con la comunità

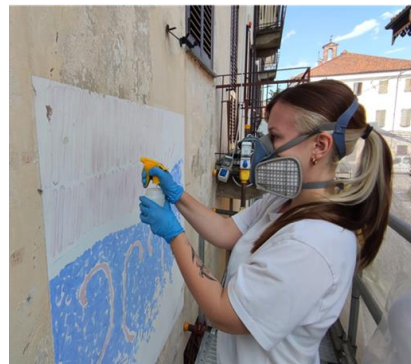
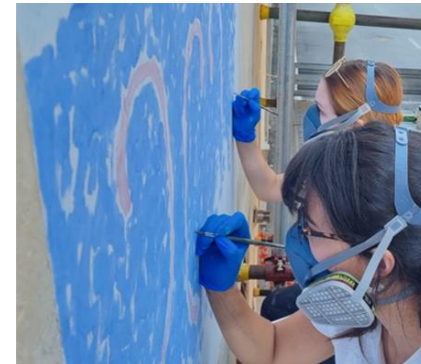
«*Tre segni*» Giorgio Griffa

Dipinto murale, via Borletti, Piscina  
(TO)

## L'intervento di restauro:

- Documentazione
- Schedatura conservativa
- Indagini diagnostiche
- Preconsolidamento della pellicola pittorica
- Ristabilimento dell'adesione delle scaglie e dei sollevamenti della pellicola pittorica
- Consolidamento di profondità dello strato preparatorio
- Realizzazione di provini al fine di individuare la metodologia di reintegrazione più idonea
- Stuccatura delle lacune
- Reintegrazione pittorica
- Protezione finale
- Incontri di conservazione partecipata con la comunità

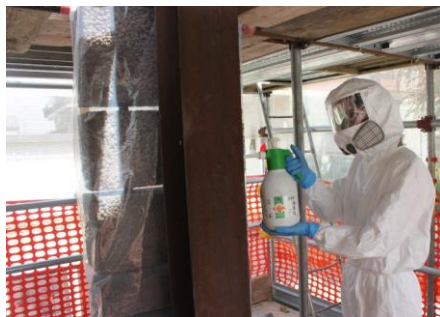
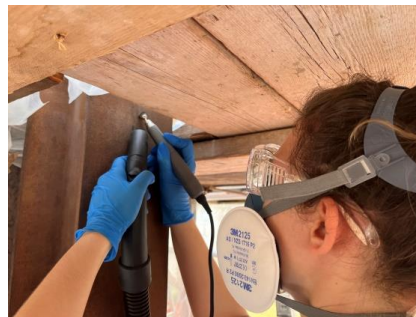
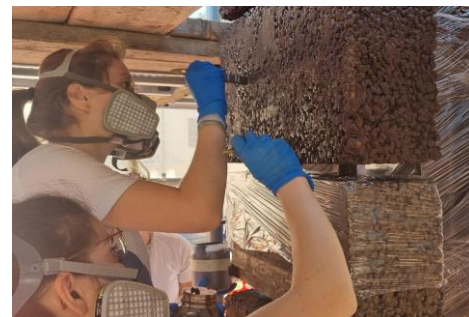
«*L'attesa di Odisseo*» Marcello  
Corazzini, 1996

Piazza XXV aprile, Piscina (TO)

## L'intervento di restauro:

- Documentazione
- Schedatura conservativa
- Indagini diagnostiche
- Microscavo
- Trattamento biocida
- Ristabilimento dell'adesione della cera
- Rimozione deposito coerente e incoerente
- Stuccatura dei quattro fori
- Pulitura chimica e meccanica della putrella
- Applicazione strato protettivo sulla putrella (resina + cera microcristallina)
- Applicazione strato di sacrificio e finitura cromatica sul calcestruzzo
- Realizzazione di provini in calcestruzzo ad imitazione della tecnica esecutiva
- Incontri di conservazione partecipata con la comunità
