**“STAGE EVIDENCE (FOTOCOPIATRICE)”**

**Loris Cecchini**

*SCHEDA TECNICO-CONSERVATIVA*

L'opera "Stage evidence" di Loris Cecchini è arrivata nei laboratori dell'ISCR in avanzato stato di degrado nel 2008, con un fenomeno degenerativo del materiale costitutivo in rapida evoluzione.

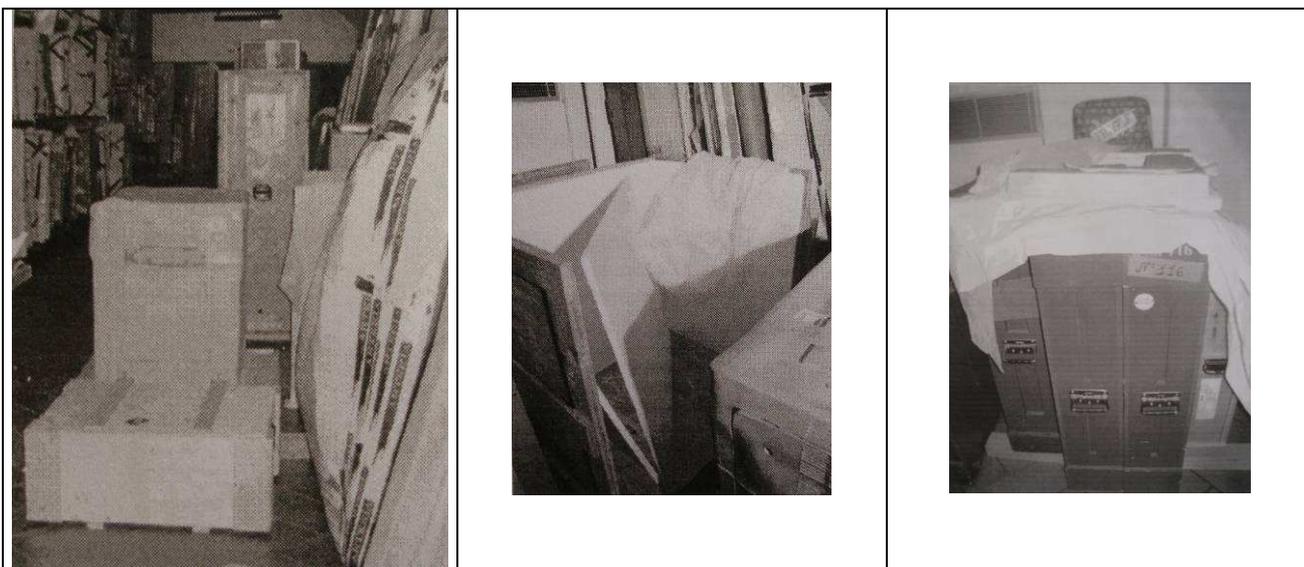
*L'opera imballata nelle casse all'interno dei Depositi del C.I.M.A.C.*

Agli **elementi 1 (Corpo centrale)** e **2 (Vassoio)** risultano strettamente adese porzioni di polistirolo (polistirene espanso), e tutti gli elementi presentano tracce di un film trasparente e non appiccicoso, corrispondente ai punti di contatto con i materiali da imballaggio. Questo film è costituito dal polistirolo stesso, che si è solubilizzato a contatto con lo ftalato migrato in superficie (e degradatosi in acido ftalico).

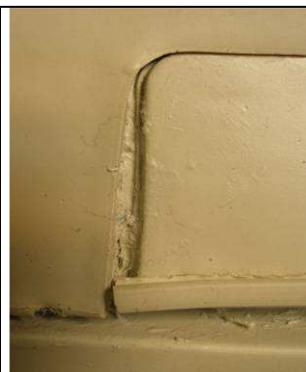
- Sono presenti una serie di difetti di adesione nelle giunzioni dei pezzi con cianoacrilato, in particolare per quelli aggiunti in fase finale come la striscia perimetrale inferiore o il cubetto dell'elemento 1;

*Elemento 1: particolari di alcune deadesioni.*

Nei punti in cui sono stati riscontrati difetti di adesione è stata utilizzata una miscela di adesivi precedentemente testata su campioni<sup>10</sup>. E' stata applicata pura a spatola su entrambe le superfici e pressata leggermente per qualche minuto.

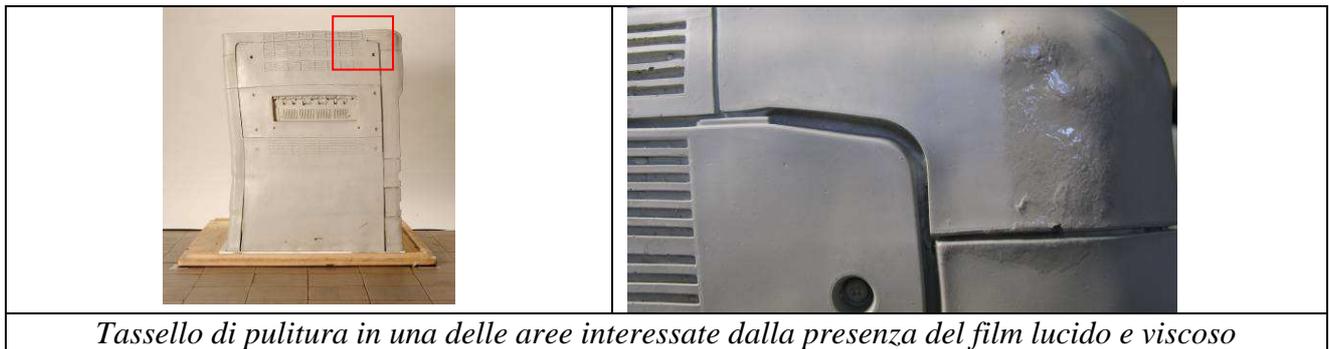
*Tassello di pulitura in una delle aree interessate dalla presenza del film lucido e viscoso*

Gli strati sovrammessi lucidi costituiti da polistirolo sciolto (identificato dalle analisi in FTIR), sono stati rimossi con xilene e/o etere di petrolio a tampone.

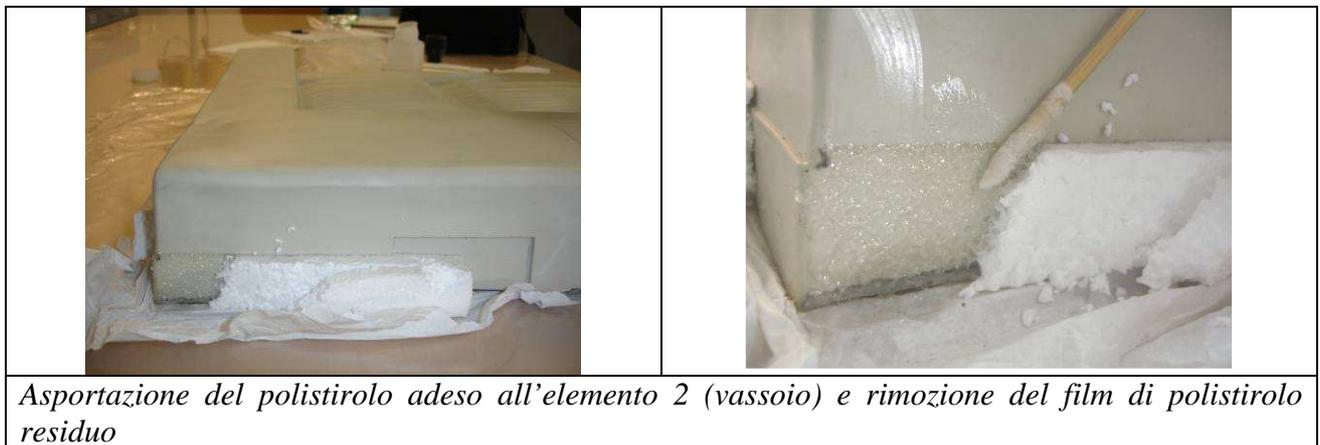
*Asportazione del polistirolo adeso all'elemento 2 (vassoio) e rimozione del film di polistirolo residuo*

Là dove era ancora presente il polistirolo dell'imballaggio adeso alla superficie questo è stato assottigliato a bisturi e successivamente rimosso a tampone con xilene ed etere di petrolio 1:1.

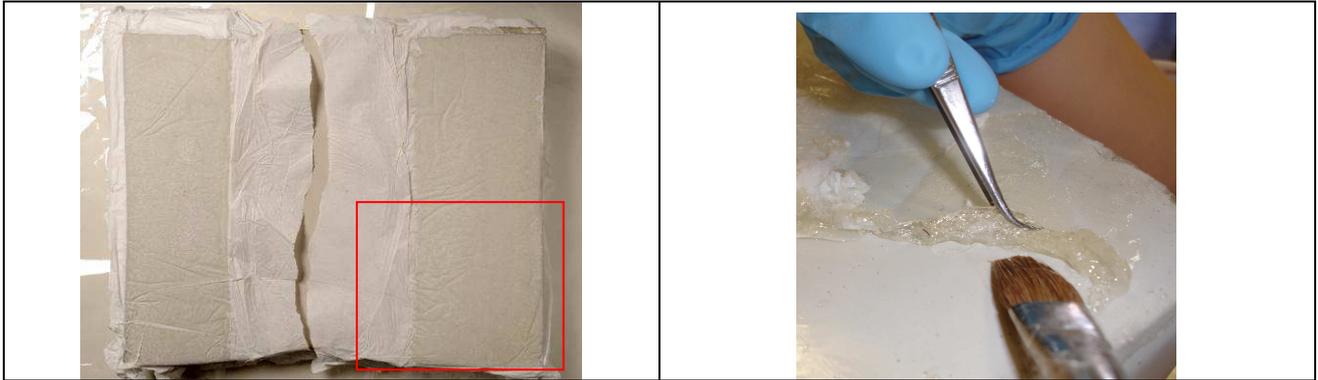
*Rimozione del film di polistirolo, previa rimozione meccanica della carta che vi era rimasta adesa*

Nei casi in cui il film di polistirene risultava sufficientemente spesso è stato possibile rimuoverlo meccanicamente sollevandolo progressivamente con delle pinzette da dentista. Per facilitare la separazione con la superficie dell'opera, è stato ammorbidito all'interfaccia con la medesima miscela di solventi. La rimozione meccanica del film è stata eseguita anche nei casi in cui era presente la carta dell'imballaggio adesa al film di polistirene.

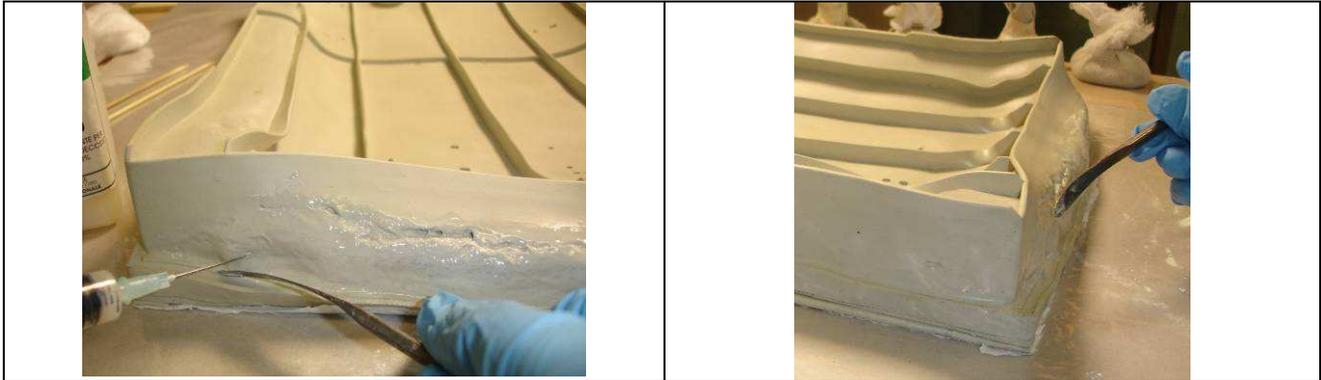
*Durante l'applicazione del consolidante si è cercato di risanare la fessurazione il più possibile.*

I bordi dell'elemento si presentavano estremamente deformati e fessurati<sup>7</sup>, pertanto è stato necessario riavvicinare i lembi delle fessurazioni con l'ausilio di una spatola applicando un solvente rigonfiante per la gomma poliuretanica, l'acetone, tramite siringa. In questo modo è stato possibile recuperare parzialmente le deformazioni presenti e ripristinare la continuità della superficie, al fine di consentire un successivo intervento di consolidamento.

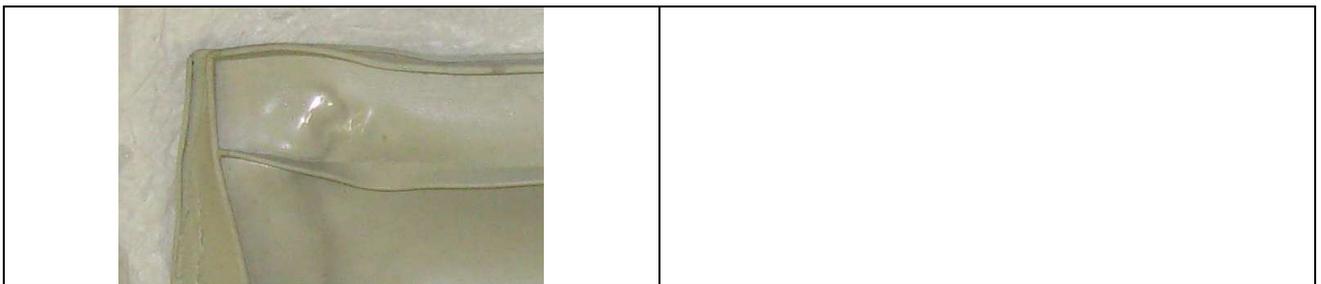
*Trattamento a pennello con il consolidante delle aree interessate da film lucidi e appiccicose.*

La miscela consolidante<sup>8</sup> scelta a seguito della sperimentazione su campioni<sup>9</sup>, è stata applicata a pennello in più mani, a distanza di circa 30 minuti l'una dall'altra, fino a raggiungimento del giusto livello di consolidamento.

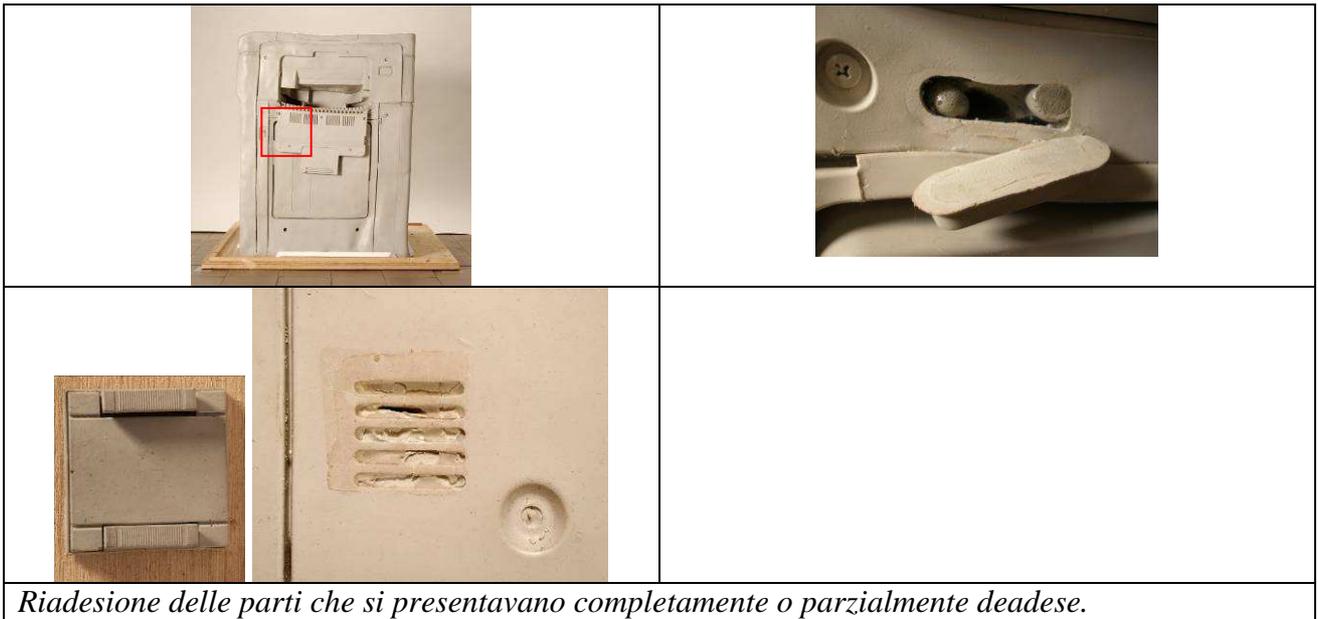
**Rinforzo dei vincoli tra corpo centrale e vassoio:**

- L'elemento 1 presenta una parte (*piano d'appoggio fogli*) vincolata solo nella parte superiore al corpo centrale tramite due occhielli in cavo di gomma. Le zone circostanti tale giunzione e i due vincoli, su cui grava l'intero peso della parte, sono caratterizzate da una serie di microfratturazioni e deformazioni, tali da pregiudicarne la forma originale e comprometterne la stabilità.

Realizzati con striscette di tessuto in poliestere monofilo con adesivi Lascaux 498+360, reversibili in xilene, che non intacca la solubilità della gomma poliuretanic.

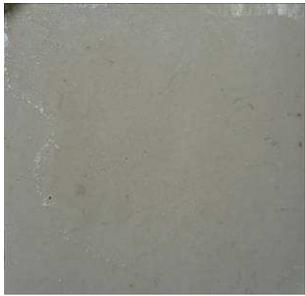
<b>Osservazioni</b>	L'applicazione dell'acido non sembra provocare cambiamenti di alcuna rilevanza rispetto al peso; la superficie risulta molto opacizzata. Il posizionamento al buio ed al chiuso ha comportato la formazione di concrezioni bianche.			L'applicazione dell'acido non sembra provocare cambiamenti di alcuna rilevanza rispetto al peso; la superficie risulta molto opacizzata. Il posizionamento al buio ha comportato la formazione di concrezioni bianche.

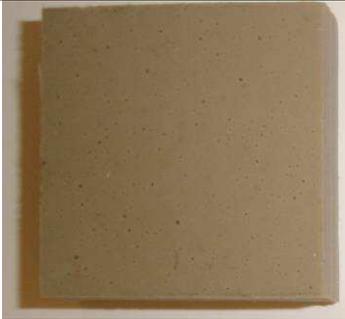
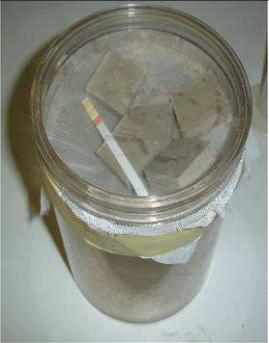
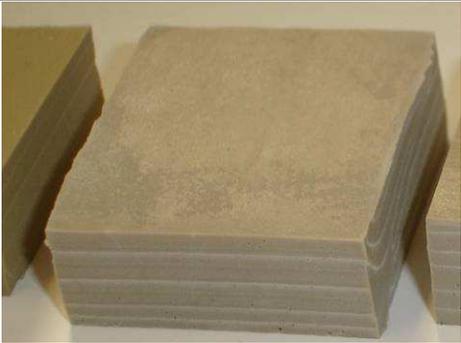
<b>Trattamento</b>	ESPOSIZIONE AI VAPORI DELL' ACIDO ACETICO	
<b>Serie</b>	A	
	Pre	Post
<b>Fotografie</b>

<b>Osservazioni</b>	L'esposizione prolungata ai vapori dell'acido acetico ha comportato una opacizzazione della superficie.

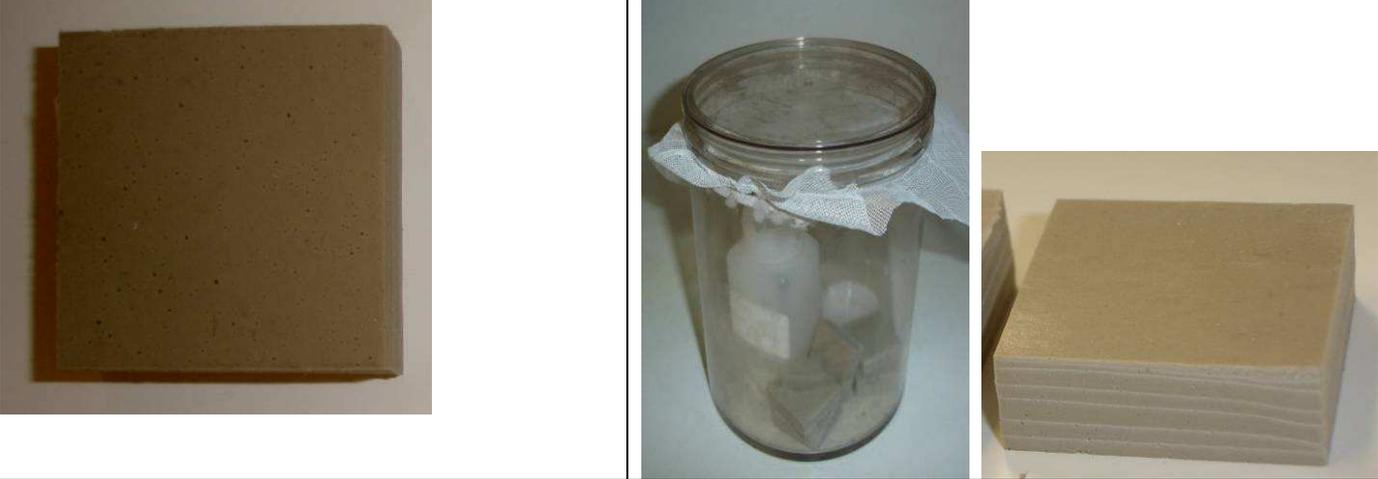
<b>Trattamento</b>	ESPOSIZIONE AI VAPORI DELL'AMMONIACA	
<b>Serie</b>	A	
	Pre	Post
<b>Fotografie</b>

<b>Osservazioni</b>	L'esposizione prolungata ai vapori basici non ha provocato alterazioni apprezzabili.

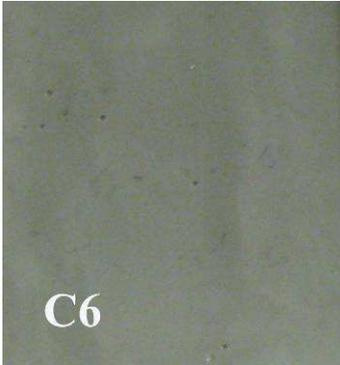
C6	Haerter indurente al 5% in acetone	A pennello (primo terzo della superficie a partire da sx, 3 mani, 2° terzo della superf. 2 mani, 3° terzo della superf. 1 mano)	Non sembra penetrato abbastanza nelle porosità del campione, ma piuttosto aver formato un film superficiale lucido e compatto.

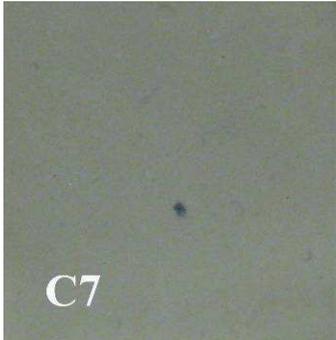
C7	Diisocianato di esametilene al 5% in acetone	A pennello (primo terzo della superficie a partire da sx, 3 mani, 2° terzo della superf. 2 mani, 3° terzo della superf. 1 mano)	La superficie si presenta otticamente e dal punta di vista della resistenza in buone condizioni. Il colore è rimasto inalterato, e la superficie è meno appiccicosa.

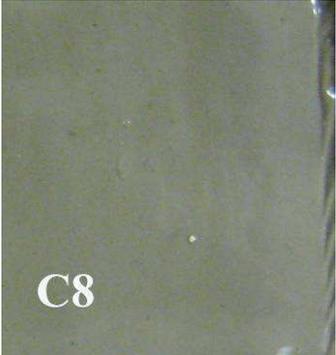
C8	Diisocianato di 2,4 toluene al 5% in acetone	A pennello (primo terzo della superficie a partire da sx, 3 mani, 2° terzo della superf. 2 mani, 3° terzo della superf. 1 mano)	La preparazione della miscela con il toluene si rivela complessa poichè a temperatura ambiente la sostanza (diisocianato di toluene) gelifica. Inoltre dopo l'asciugatura il campione presenta una tonalità giallastra

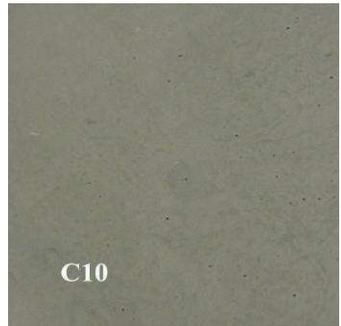
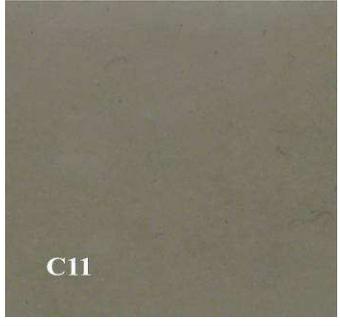
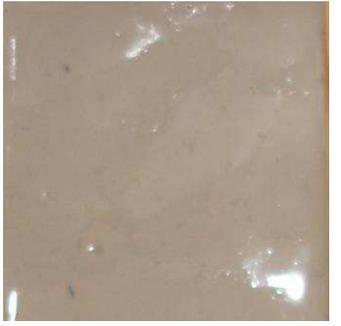
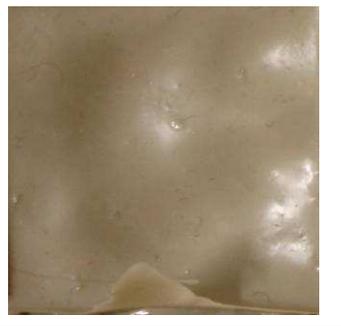
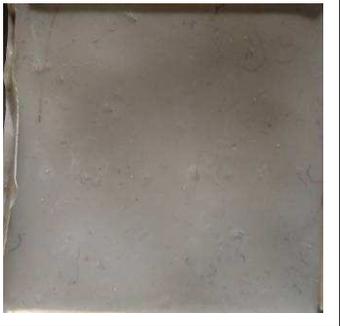
Serie e n. campione	C10	C11	C13	C14	C9
<b>Contenitore</b>	Vaschetta di alluminio	Vaschetta di alluminio	Scatola poliplat	Scatola poliplat	Scatola poliplat
<b>Trattamento</b>	Diisocianato di esametilene al 5% in acetone	Diisocianato di esametilene al 2% in acetone	Diisocianato di esametilene al 5% in acetone	Diisocianato di esametilene al 5% in acetone	Diisocianato di esametilene al 5% in acetone
<b>Modalità di stesura</b>	A pennello ogni 15 minuti (in tutto 7 applicazioni in circa 2 ore)	A pennello ogni 15 minuti (in tutto 7 applicazioni in circa 2 ore)	pennello	siringa	Pennello e siringa
<b>Osservazioni</b>	La superficie si presenta opaca e ancora un po' appiccicosa, forse perché le applicazioni del prodotto sono troppo poche	La percentuale di indurente sembra essere troppo bassa: richiederebbe cioè un numero di applicazioni eccessive e stressanti per il materiale		Il prodotto iniettato non riesce a miscelarsi al materiale: le due fasi restano separate. Inoltre si nota una irregolare depressione della superficie.	Consolidamento superficiale di ca. 1 mm; aspetto buono. Provando ad iniettare il prodotto nel resto dello spessore inizialmente il campione subisce un evidente rigonfiamento che solo dopo pochi minuti si attenua. Dopo 30 min al tatto si percepisce una sacca di miscela sottostante lo spessore consolidato a pennello.

<b>Ulteriori trattamenti</b>	Ancora a pennello 4 applicazioni ogni 30 minuti	Ancora a pennello 4 applicazioni ogni 30 minuti			
<b>Contenitore</b>	Scatola di carta siliconata	Scatola di carta siliconata			
<b>Osservazioni</b>	Il campione è completamente consolidato ma rimane l'opacizzazione della superficie: forse l'alluminio del contenitore era entrato nella reazione o <u>le applicazioni stese in un lasso di tempo troppo ridotto ha impedito alla superficie di tornare allo stato originale.</u>	Il livello di consolidamento della superficie aumenta raggiungendo appena quello ottenuto con la diluizione al 5% dopo le 7 applicazioni			
<b>Fotografie</b>

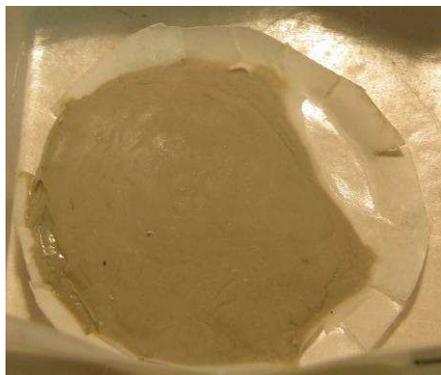
<b>Serie e n. campione</b>	C12
<b>Contenitore</b>	Vaschetta di alluminio
<b>Trattamento</b>	Diisocianato di esametilene al 2% in alcool etilico
<b>Modalità di stesura</b>	A pennello ogni 15 minuti (in tutto 7 applicazioni in circa 2 ore)
<b>Osservazioni</b>	Il solvente utilizzato causa la deformazione del campione
<b>Ulteriori trattamenti</b>	Ancora a pennello 4 applicazioni ogni 30 minuti
<b>Contenitore</b>	Scatola di carta siliconata
<b>Osservazioni</b>	L'alcool etilico si comporta bene come solvente del diisocianato ma non ricade nell'area di solubilità della gomma poliuretanic: non riesce a penetrare e il materiale risulta solo parzialmente consolidato. Inoltre deforma e opacizza la superficie.
<b>Fotografie</b>

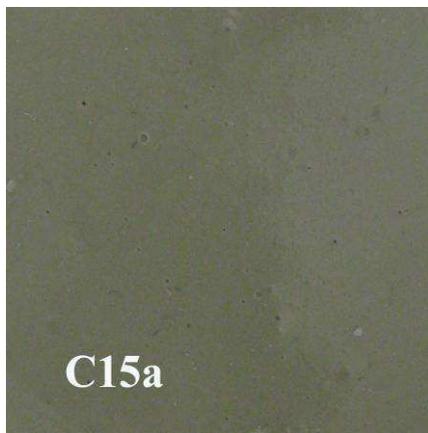
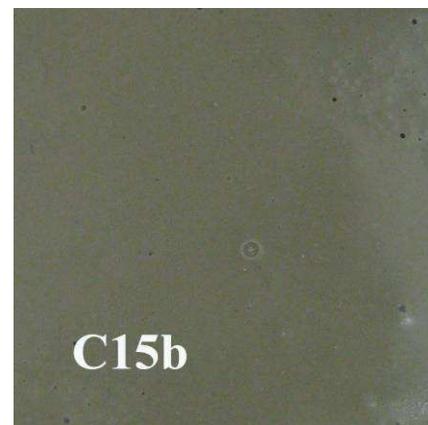
<b>Serie e n. campione</b>	C15	
<b>Contenitore</b>	Scatola di carta siliconata	
<b>Trattamento</b>	Diisocianato di esametilene al 5% in acetone	
<b>Modalità di stesura</b>	A pennello 3 applicazioni ogni 30 min	
<b>Osservazioni</b>	Consolidato e penetrato anche se la superficie inferiore ancora non è stata del tutto raggiunta dal prodotto a causa delle troppo poche applicazioni; la superficie è rimasta lucida a differenza di quanto accaduto al C10	
<b>Divisione del campione</b>	C15 A	C15 B
<b>Trattamenti</b>	Non subisce altri trattamenti	A pennello altre 5 applicazioni ogni 30 minuti
<b>Osservazioni</b>		Il livello di penetrazione del consolidante nello spessore del campione aumenta fino a raggiungere la superficie opposta: IL CAMPIONE È COMPLETAMENTE CONSOLIDATO
<b>Peso Peeling 2x2,5cm(gr.)</b>	Sullo scotch non rimane alcun residuo	Sullo scotch non rimane alcun residuo

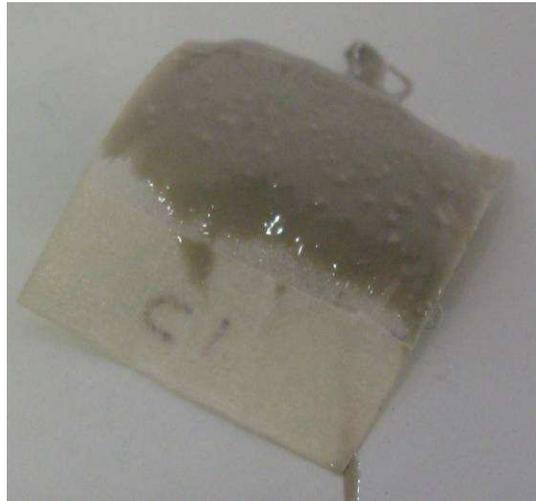
Test	Peeling: superficie dello scotch utilizzato è di 2x2,5 cm <sup>2</sup>	
	<b>C1</b> Senza trattamento	<b>C15b</b>
<b>Peso Peeling 2x2,5cm(gr.)</b>	0.481	
<b>Osservazioni</b>	La superficie si presenta estremamente appiccicosa, anche su materiali inaderenti (melinex e carta siliconata). Anche 24 ore dopo la stesura sullo stampo non ha raggiunto la totale polimerizzazione.	Sullo scotch non rimane alcun residuo

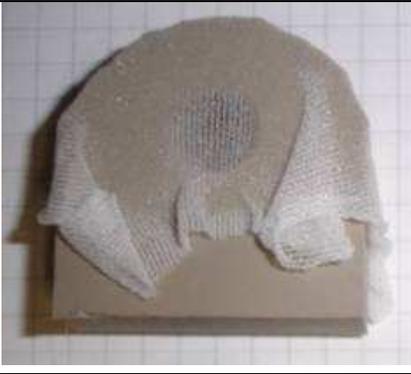
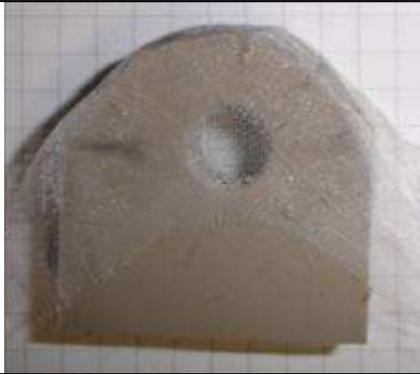
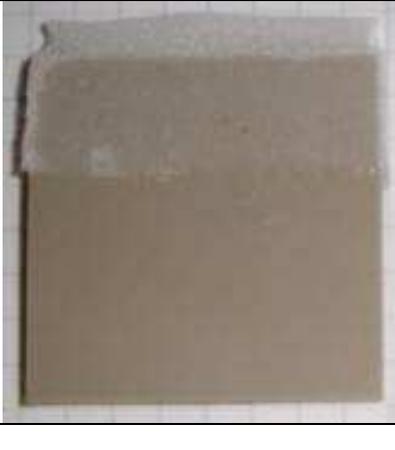
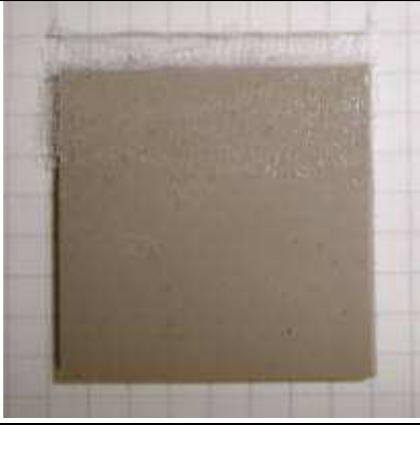
L'AKEOGART AT40 è reversibile con gli stessi solventi che rientrano nell'area di solubilità del materiale costitutivo originale, essendo della stessa natura, perciò avrebbe dato problemi per una eventuale futura rimozione.

Quindi si è scelto di impiegare le due tipologie di adesivo LASCAUX, che possono essere eventualmente rimosse con xilene, solvente che non rientra nell'area di solubilità del poliuretano.

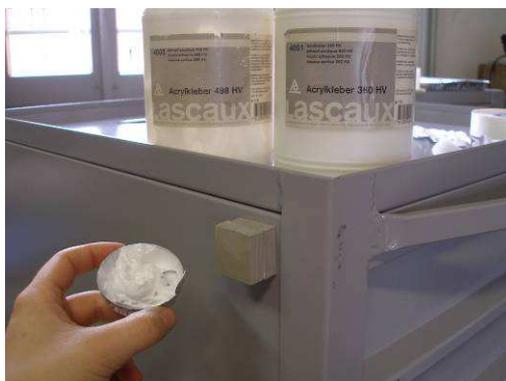
Al fine di testare questa miscela sono stati incollati tra loro due campioni di gomma poliuretanica, a loro volta fatti aderire con nastro biadesivo ad una parete verticale, dato che la maggioranza delle deadesioni interessano pareti verticali.
